安吉县天子湖镇 2020-39-2 地块 土壤污染状况第一阶段调查报告 (备案稿)

委托单位：安吉县天子湖镇人民政府

编制单位：中煤科工集团杭州研究院有限公司

二〇二三年六月

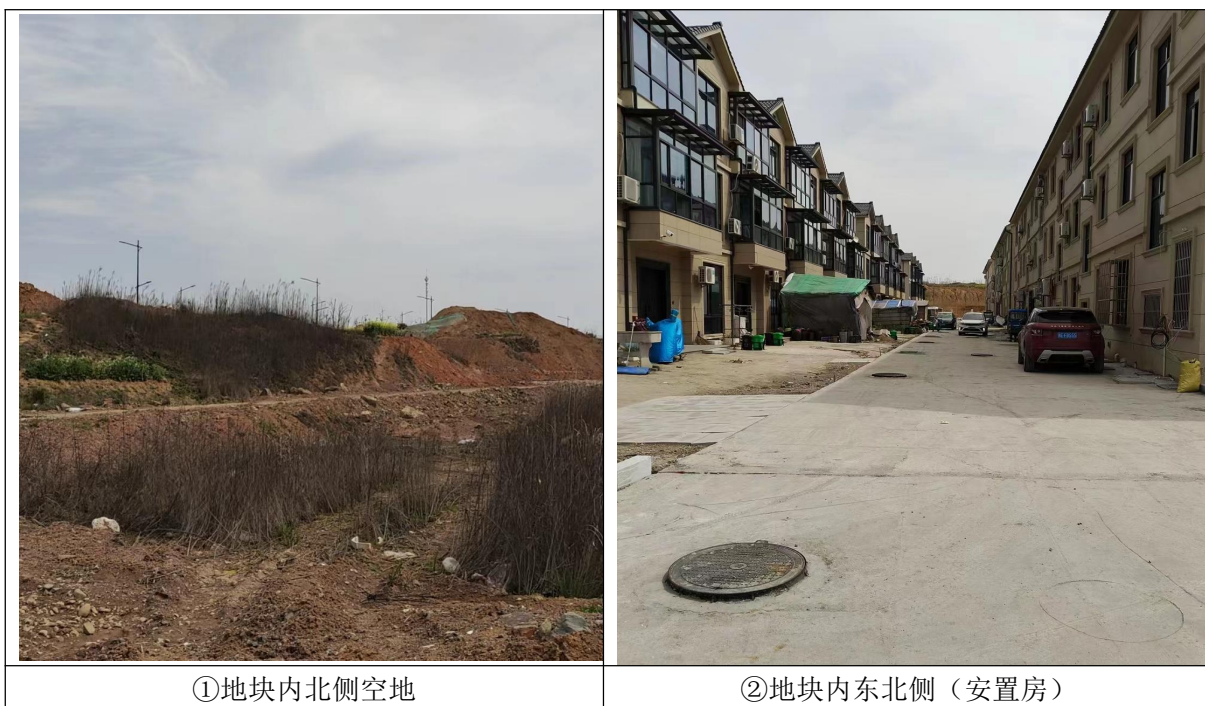
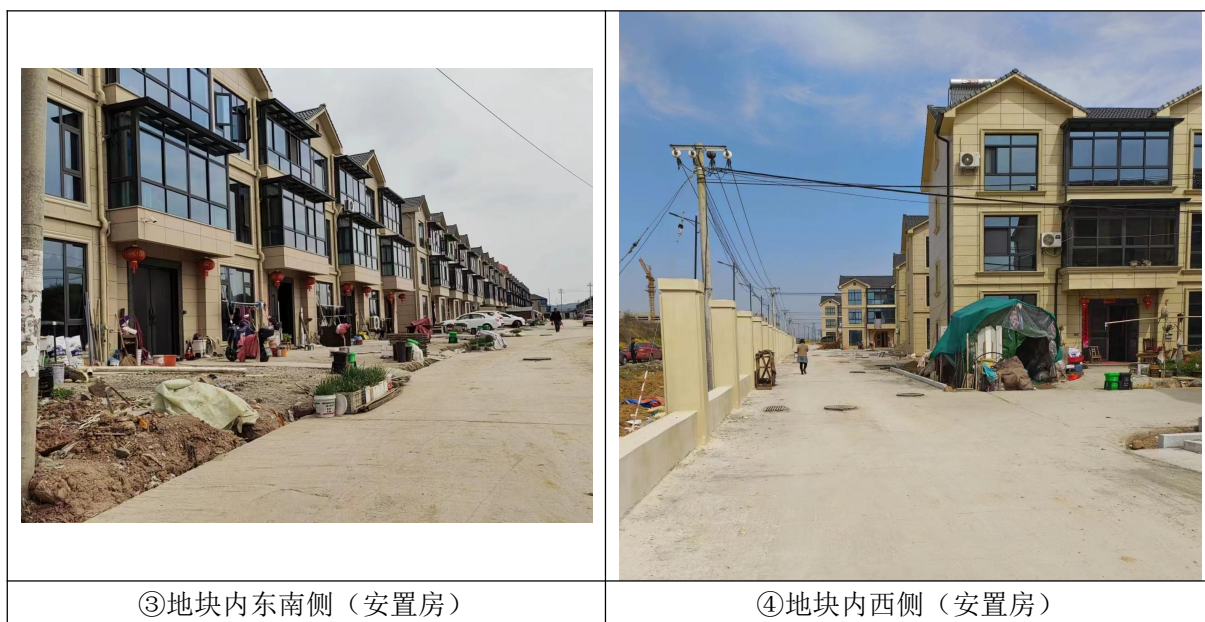
图 3-10 地块内现状照片（编号为拍照位置）

我单位技术人员于 2023 年 3 月对地块进行了现场踏勘，根据现场踏勘情况了解，踏勘期间调查地块安置房已建成，部分居民已于 2022 年 12 月入住。地块内无生产污水管线，地块周围堆土为原地块茶园平整过程中留存，地块内无外来堆土，地块内未发现其他工业固废等堆放填埋等情况。

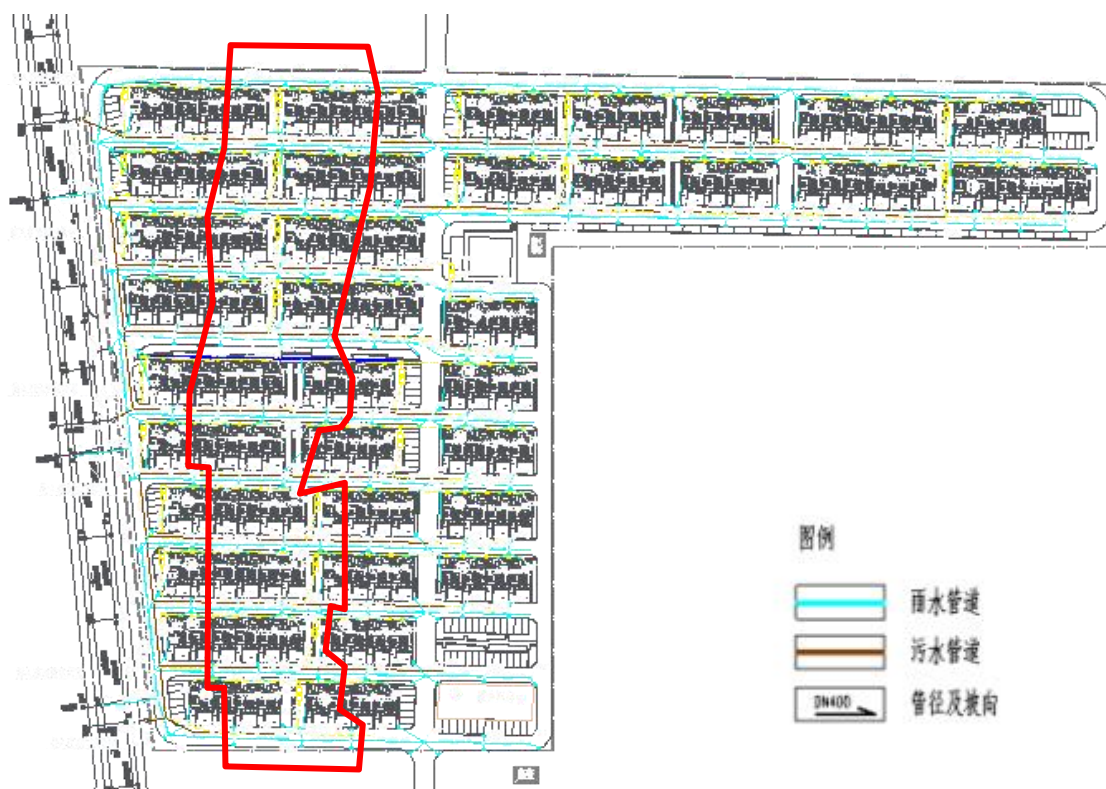
图 3-12 地下管网布设图

根据现场踏勘了解，地块内 2019 年以前一直为茶园，地块内主要为茶树。地块内历史上不存在市政生活污水管网，无地下设施、储罐及工业污水管线等设施。地块内 2022 年已建成居民安置房，地块内现有市政生活污水管网、雨水管网（深度约为 1m），布设情况见下图。无地下设施、储罐及工业污水管线等设施。

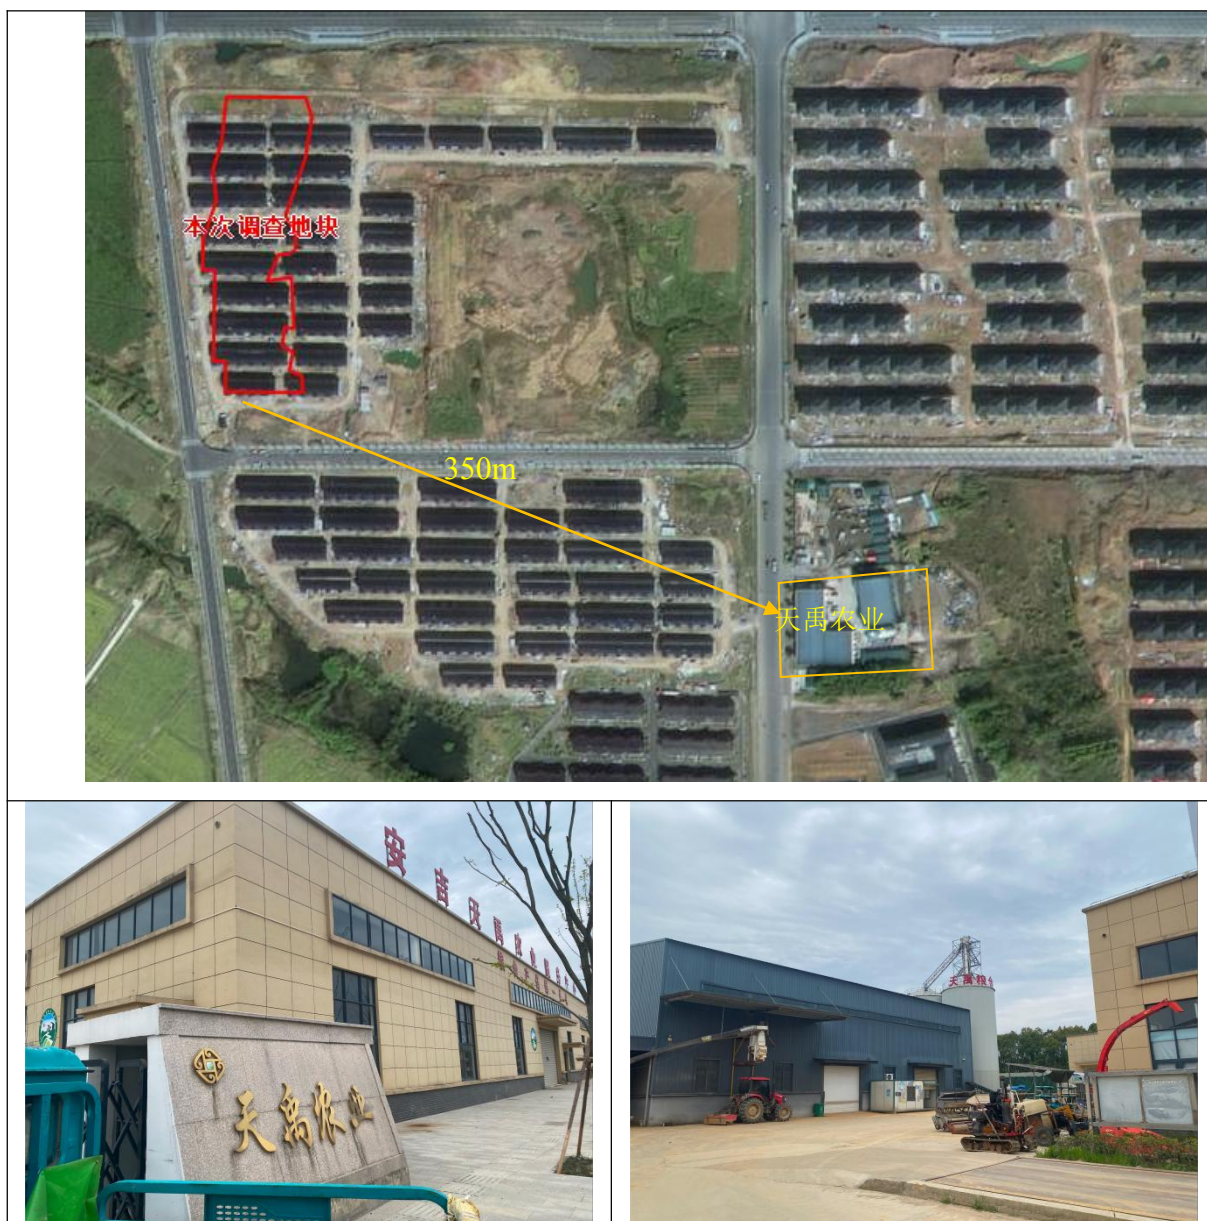
图 3-15 天禹农业位置及厂区分布示意图

天禹农业位于调查地块外东南侧约 350m,主要在水稻种植前进行水稻育秧,收割季节时进行稻谷烘干加工、粮食收储,不涉及其他生产加工活动,水稻育秧和稻谷加工污染影响较小,对本次调查地块无影响。

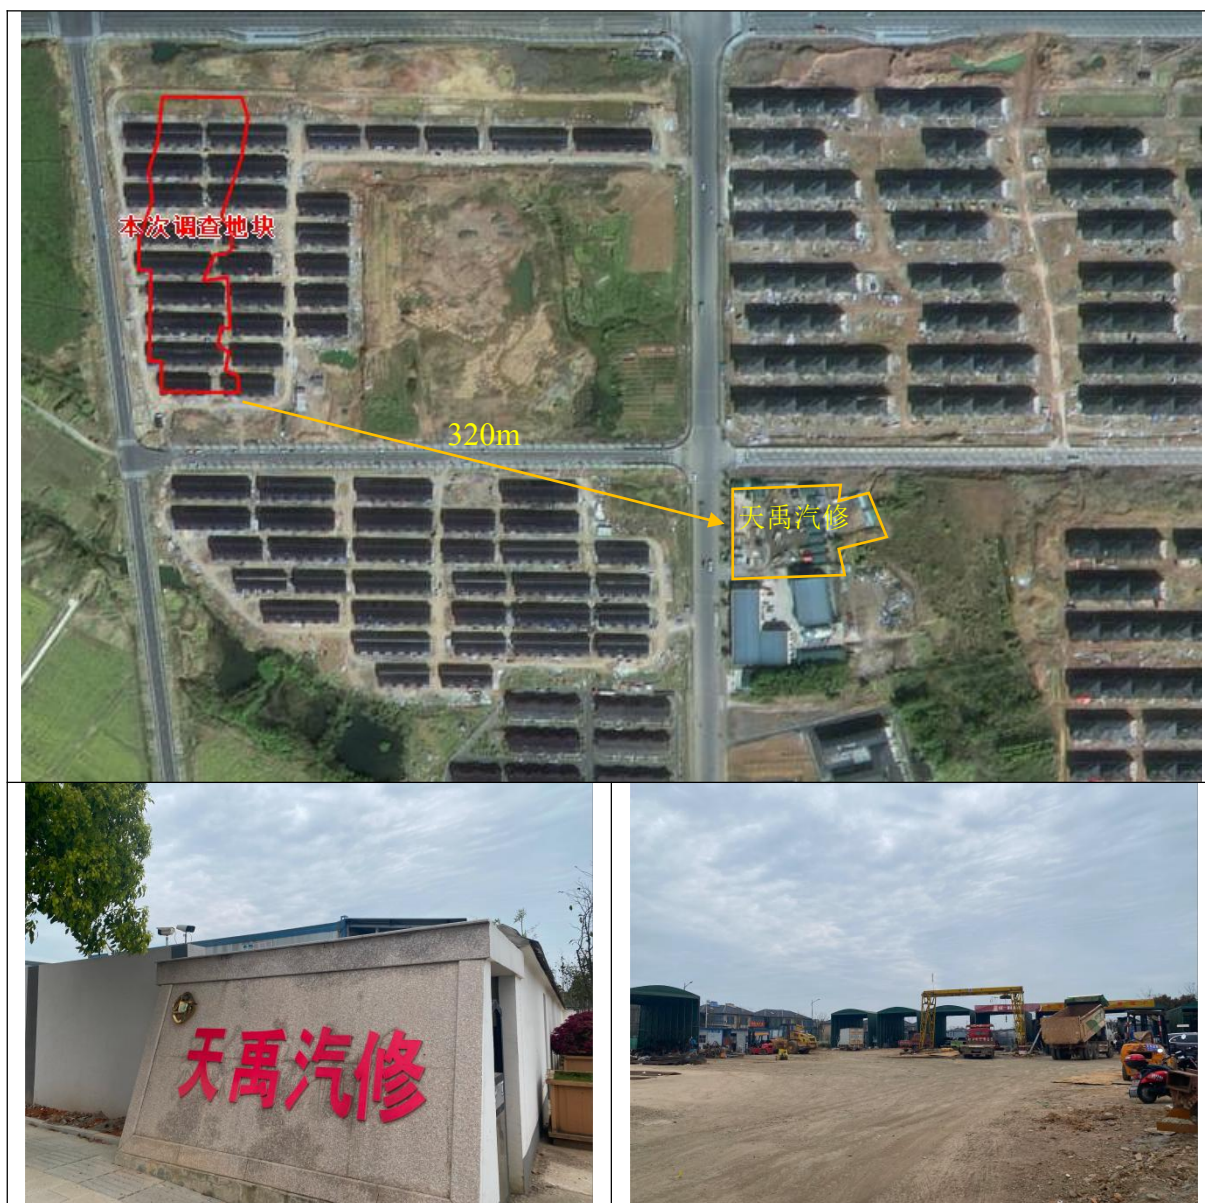
图 3-16 安吉天禹汽修位置示意图

天禹汽修位于本次调查地块东南侧约 320m 处（图 3-16），地下水相对下游区域，现场踏勘了解，天禹汽修主要进行汽车维修，不涉及洗车等服务。经生态环境管理部门调档发现该企业未开展过环评，参照同类汽车维修企业环评资料，汽车维修主要工艺及产污情况分析如下。

汽车维修过程可能存在少量机油等跑冒滴漏，主要污染因子为石油烃（C₁₀-C₄₀）。由于该汽修厂位于本地块地下水下游区域且距离较远，对本次调查地块无影响。

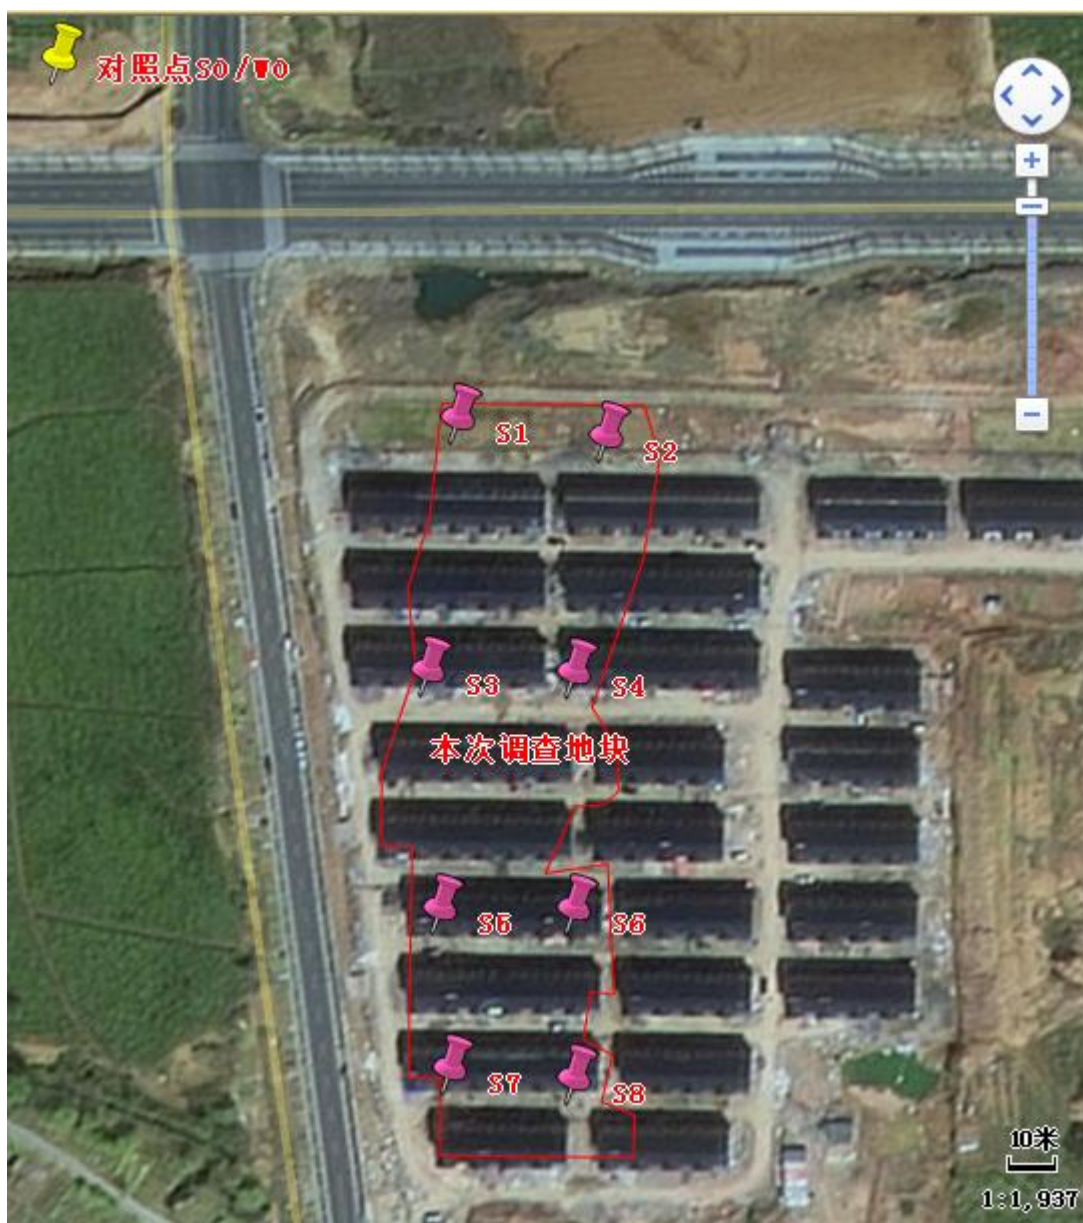
图 5-2 本次调查地块土壤快筛采样点位分布图

由于调查地块历史上一直为茶园，地面上种植茶树，2018 年地块内茶树砍伐，2019 年地块开始平整，2021 年左右开始陆续建设成高禹村安置房。为进一步确定地块内土壤污染状况，本次结合现场地块情况，在地块内裸露土壤地区布设了 8 个土壤快筛采样点位，并在地块周边布置了 1 个清洁对照点位。委托浙江鸿博环境检测有限公司进行现场采样，采用便携式有毒气体分析仪，如便携式重金属分析仪(XRF)和光离子化检测仪 (PID) 进行现场快速检测，检测结果显示土壤 XRF 重金属快筛检测结果均未超第一类用地筛选值。
