# 安吉县灵峰街道 2024-3、4 地块土壤 污染状况初步调查报告 (备案稿)

委托单位：安吉县人民政府灵峰街道办事处

编制单位：中煤科工集团杭州研究院有限公司

二〇二四年六月

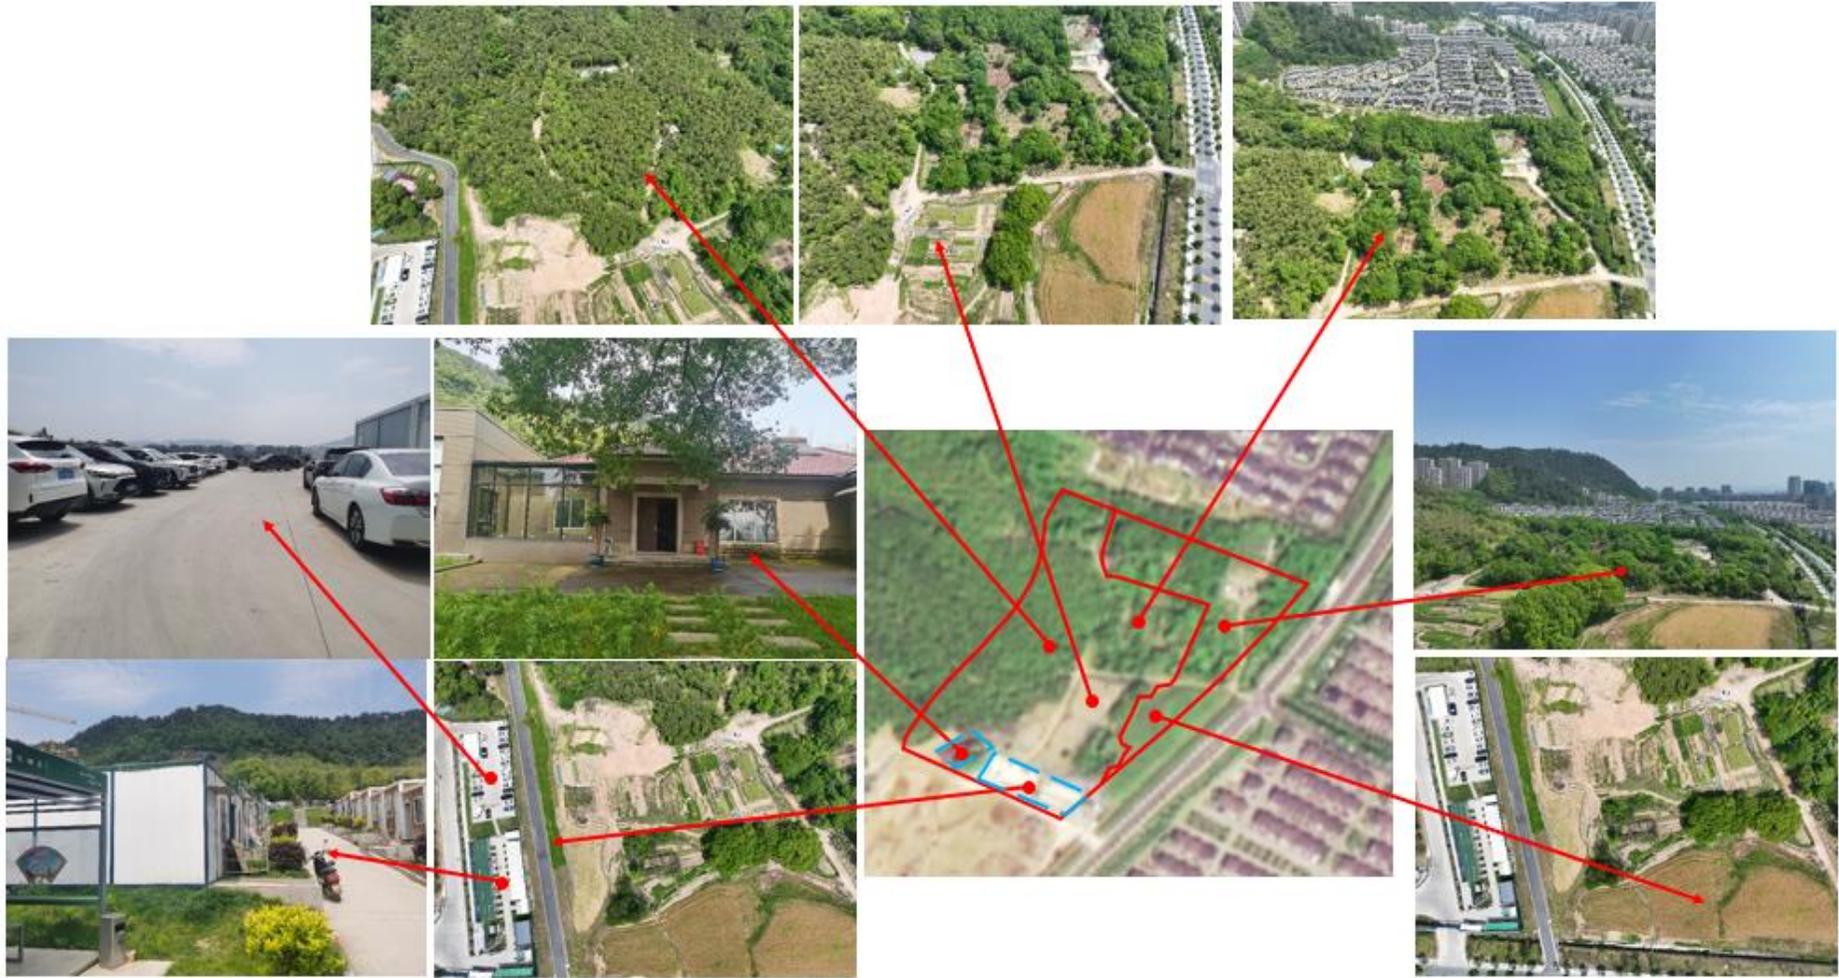
图3-11 地块遥感现状图及现场踏勘照（2024年4月）

我单位技术人员于 2024 年 4 月对地块进行了现场踏勘，根据现场踏勘情况了解，踏勘期间调查地块内西南侧区域暂为西南侧智慧谷建设期间用作项目部停车场及临时办公区，其余农用地区域有蔬菜、毛竹、苗木等，存在少量居民房，调查地块内现场踏勘照片详见下图。
