安吉县天子湖镇余石村全域整治安置区（天子湖镇
2022-133 地块）土壤污染状况初步调查报告
（备案稿）

编制单位：中煤科工集团杭州研究院有限公司

二〇二三年九月

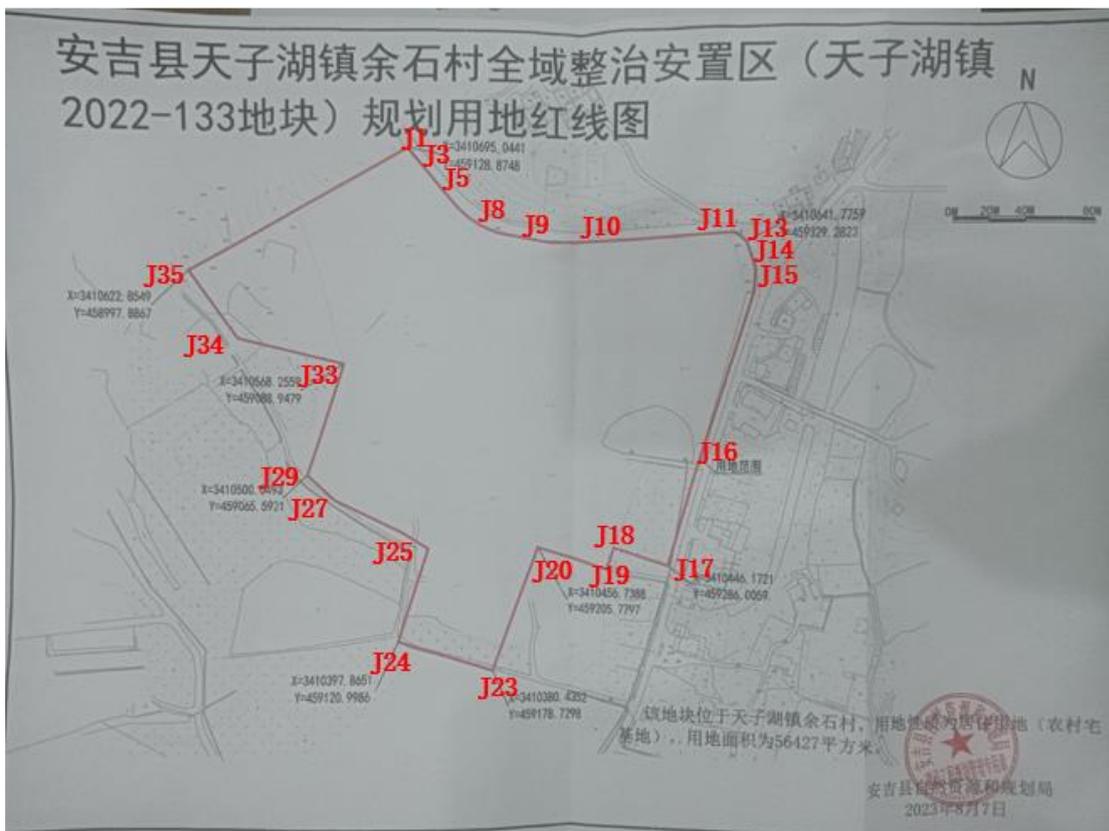
图2-1 地块红线范围图

本次调查地块为安吉县天子湖镇余石村全域整治安置区（天子湖镇 2022-133 地块），位于湖州市安吉县天子湖镇余石村，地块四至范围：北至东长线，东至东长线，南至农用地，西至农用地。地块总面积 56427m²，地块中心点经纬度：E 119°34'24.143" N 30°48'54.527"，本次调查地块红线范围图和拐点坐标图详见图 2-1~2，地块边界主要拐点坐标详见表 2-1。

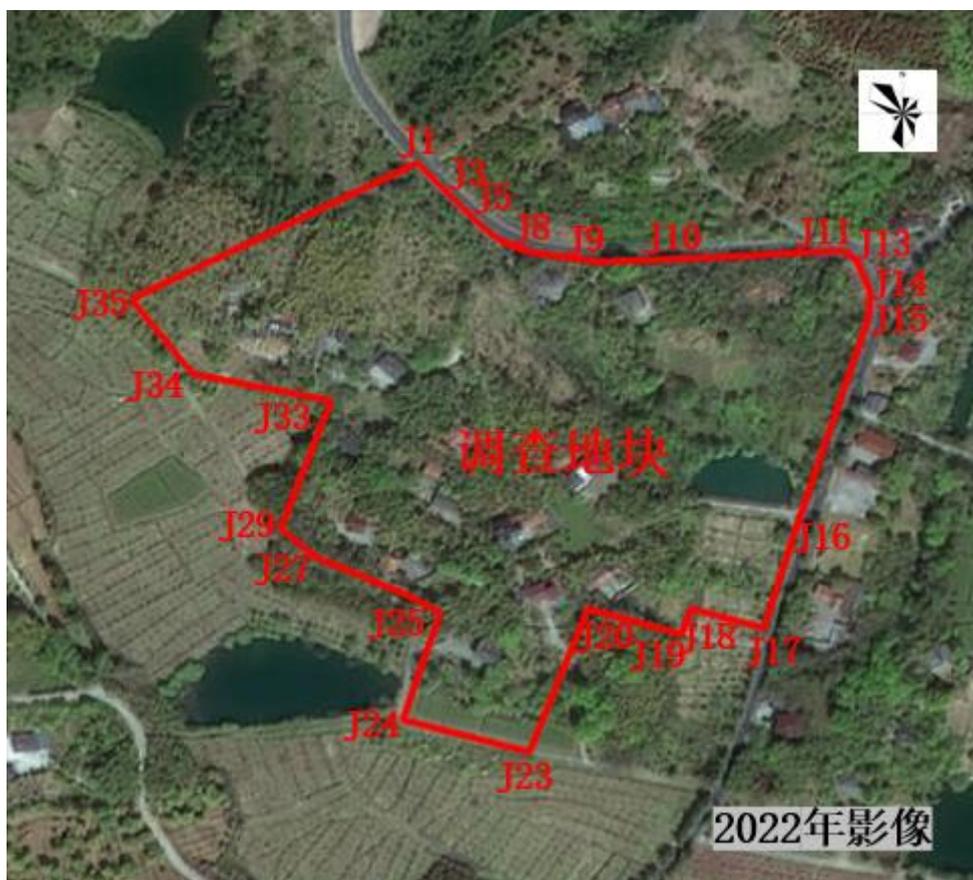
图2-2 地块主要拐点位置图

拐点编号	坐标 X (m)	坐标 Y (m)	经度 E(°)	纬度 N(°)
J1	3410695.0441	459128.8748	119°34'22.322"	30°48'58.97"
J3	3410670.1452	459149.9965	119°34'23.120"	30°48'58.169"
J5	3410654.6054	459165.2169	119°34'23.695"	30°48'57.667"
J8	3410646.9455	459181.1819	119°34'24.297"	30°48'57.420"
J9	3410641.9191	459212.5952	119°34'25.479"	30°48'57.261"
J10	3410643.9141	459260.4791	119°34'27.280"	30°48'57.331"
J11	3410647.4745	459321.9557	119°34'29.593"	30°48'57.454"
J13	3410641.7759	459329.2823	119°34'29.869"	30°48'57.270"
J14	3410626.3864	459335.0819	119°34'30.090"	30°48'56.771"
J15	3410612.7356	459334.7814	119°34'30.080"	30°48'56.328"
J16	3410499.7536	459301.0408	119°34'28.827"	30°48'52.655"
J17	3410446.1721	459286.0059	119°34'28.269"	30°48'50.914"
J18	3410456.6904	459252.9221	119°34'27.023"	30°48'51.251"
J19	3410442.9938	459248.5059	119°34'26.859"	30°48'50.806"
J20	3410456.7388	459205.7797	119°34'25.249"	30°48'51.247"
J23	3410380.4352	459178.7298	119°34'24.243"	30°48'48.766"

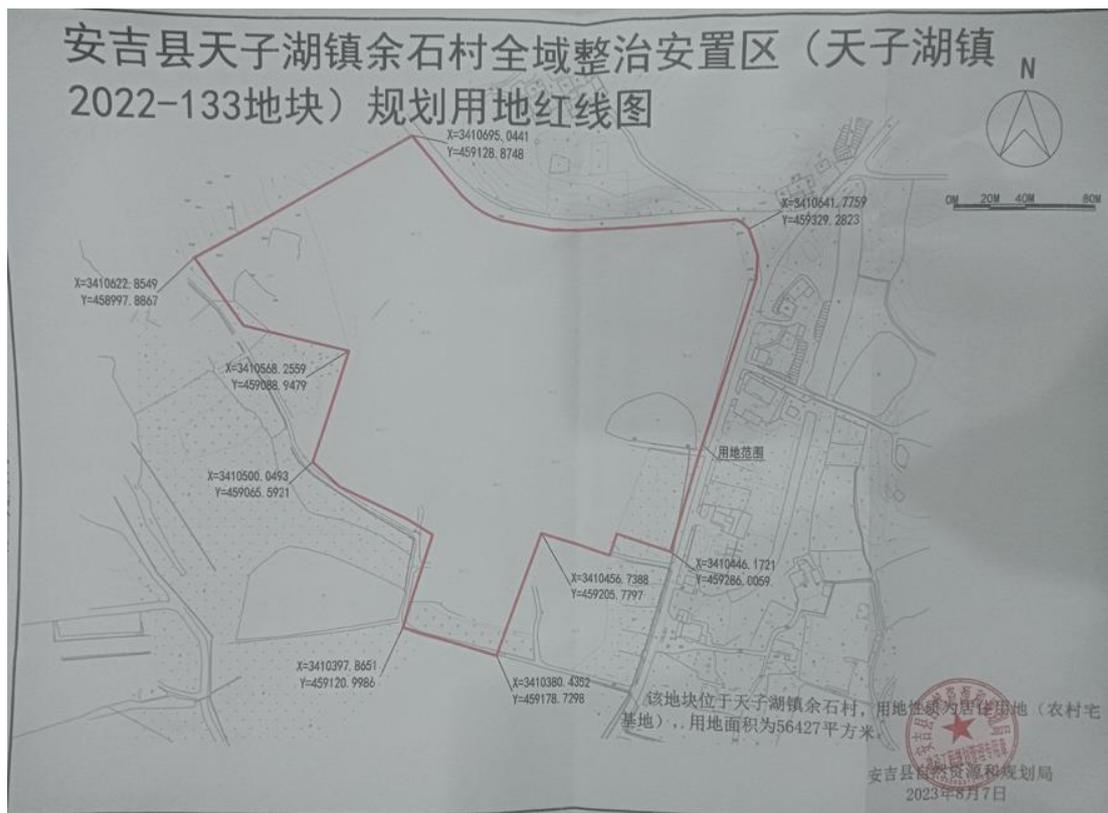
图3-2 调查地块规划红线图

根据《安吉县天子湖镇余石村全域整治安置区（天子湖镇 2022-133 地块）规划用地红线图》（2023 年 8 月 7 日），地块总面积 56427m²，地块用地性质规划为居住用地（农村宅基地）。根据《国土空间调查、规划、用途管制用地用海分类指南（试行）》（2020 年 11 月），属于居住用地（07）具体规划详见图 3-2。

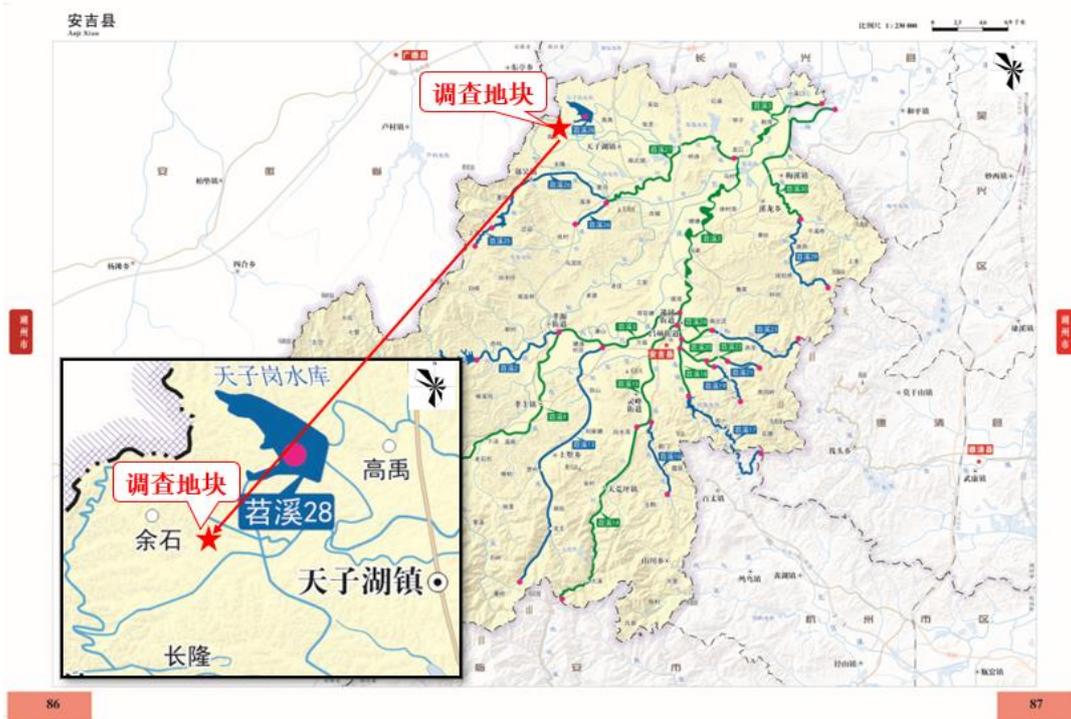
图3-3 地块所在区域水功能区水环境区划分图地质及水文地质概况

本次调查地块位于安吉县天子湖镇,该地块地表水属于苕溪 28,根据《浙江省水功能区水环境功能区划分方案》,苕溪 28 水环境功能区为饮用水水源保

护区，编码为 330523FM210107000420，起始断面为天子岗水库库尾，终止断面为天子岗水库大坝，目标水质为 II 类，具体水环境功能区划见图 3-3。

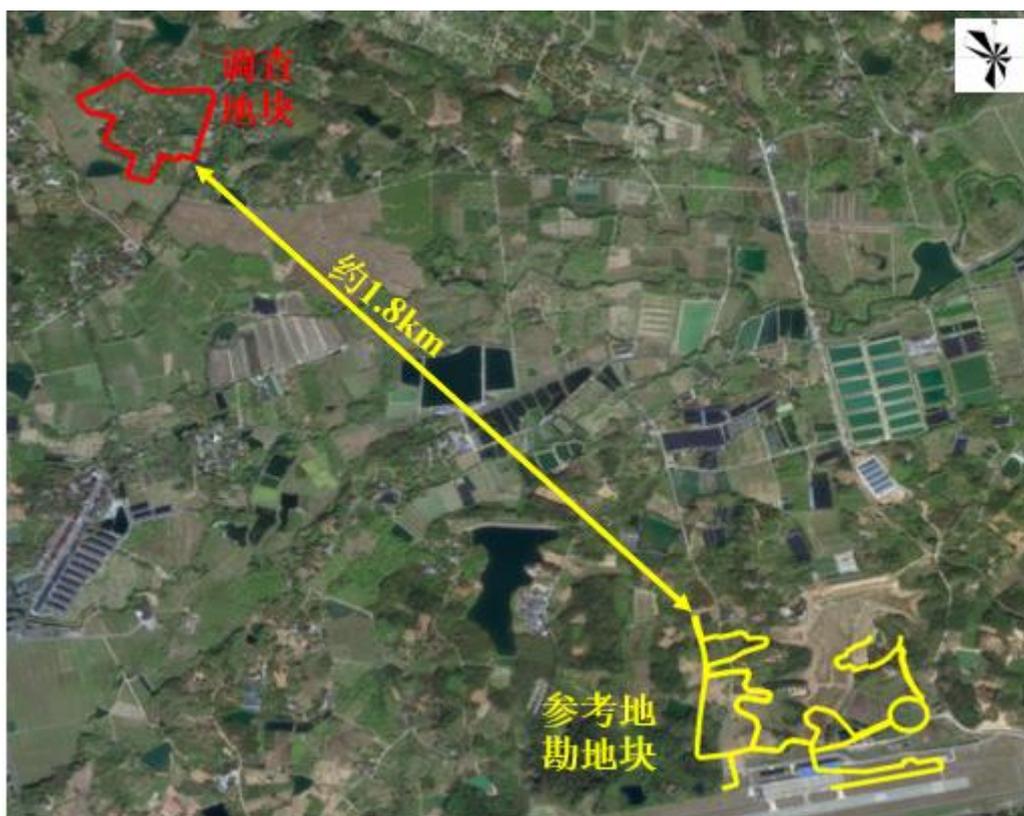
图3-4 调查地块与参考地勘位置图

本次调查地块未进行地勘，因此本次调查采用调查地块东南侧约 1.8km 处的《浙江·安吉通航产业基地综合配套服务项目（一期）岩土工程详细勘察报告》（核工业江西工程勘察研究总院，2018 年 8 月 8 日）。

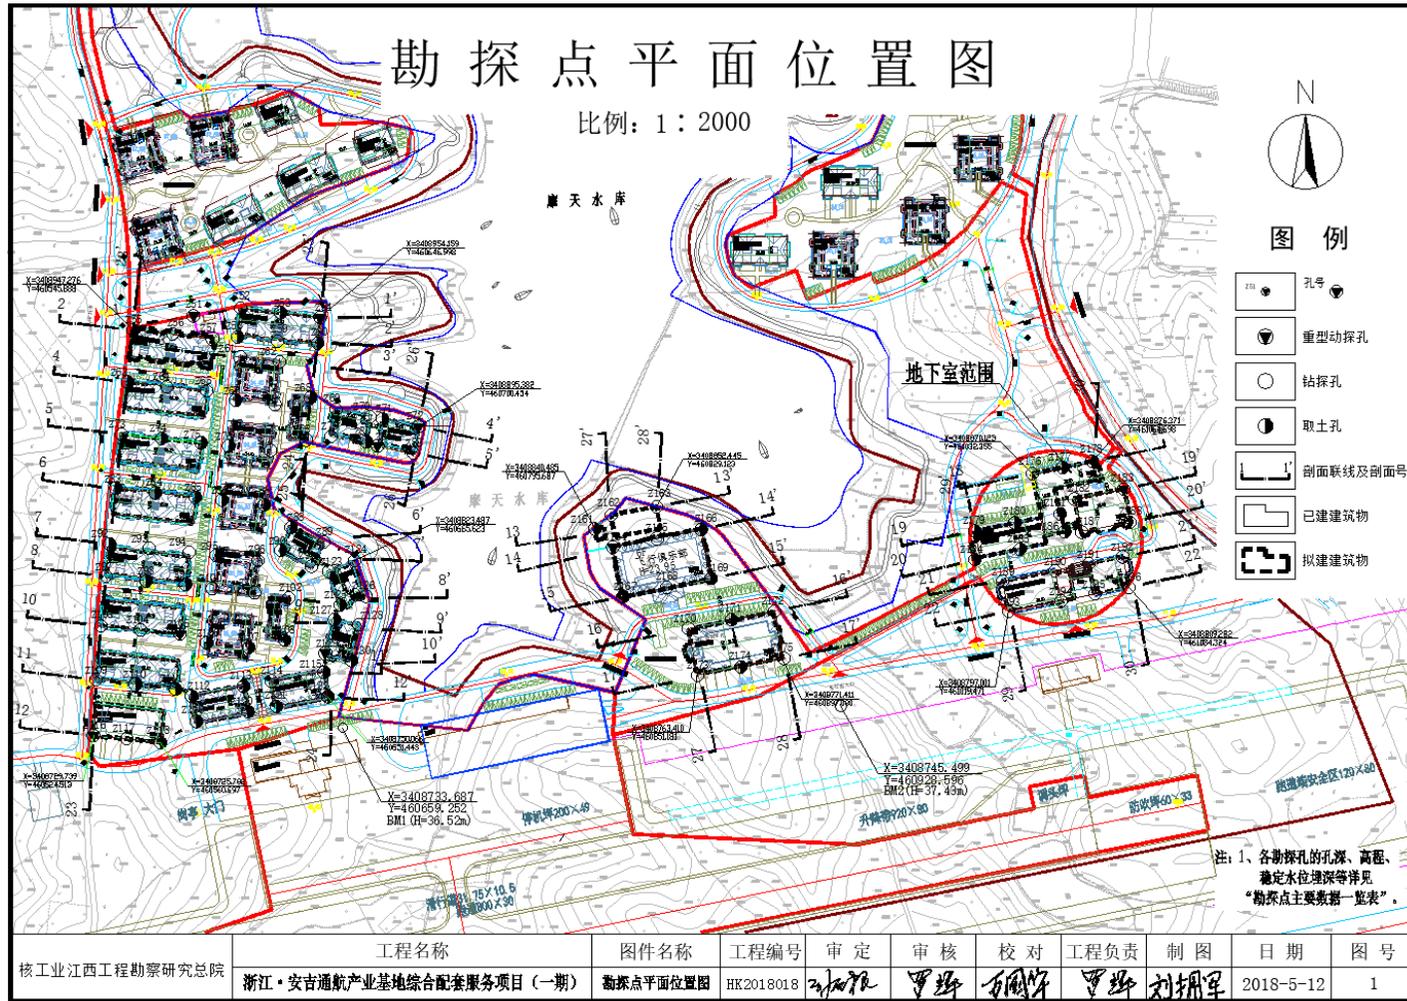
图3-5 工勘地块勘探点平面位置图

根据《浙江·安吉通航产业基地综合配套服务项目（一期）岩土工程详细勘察报告》（位于本地块西南侧 1.8km 处），场地内地基土分为 3 个工程地质层，5 个工程地质亚层。本次调查报告选取部分工程地质层组进行描述，岩性特征自上而下分述如下：

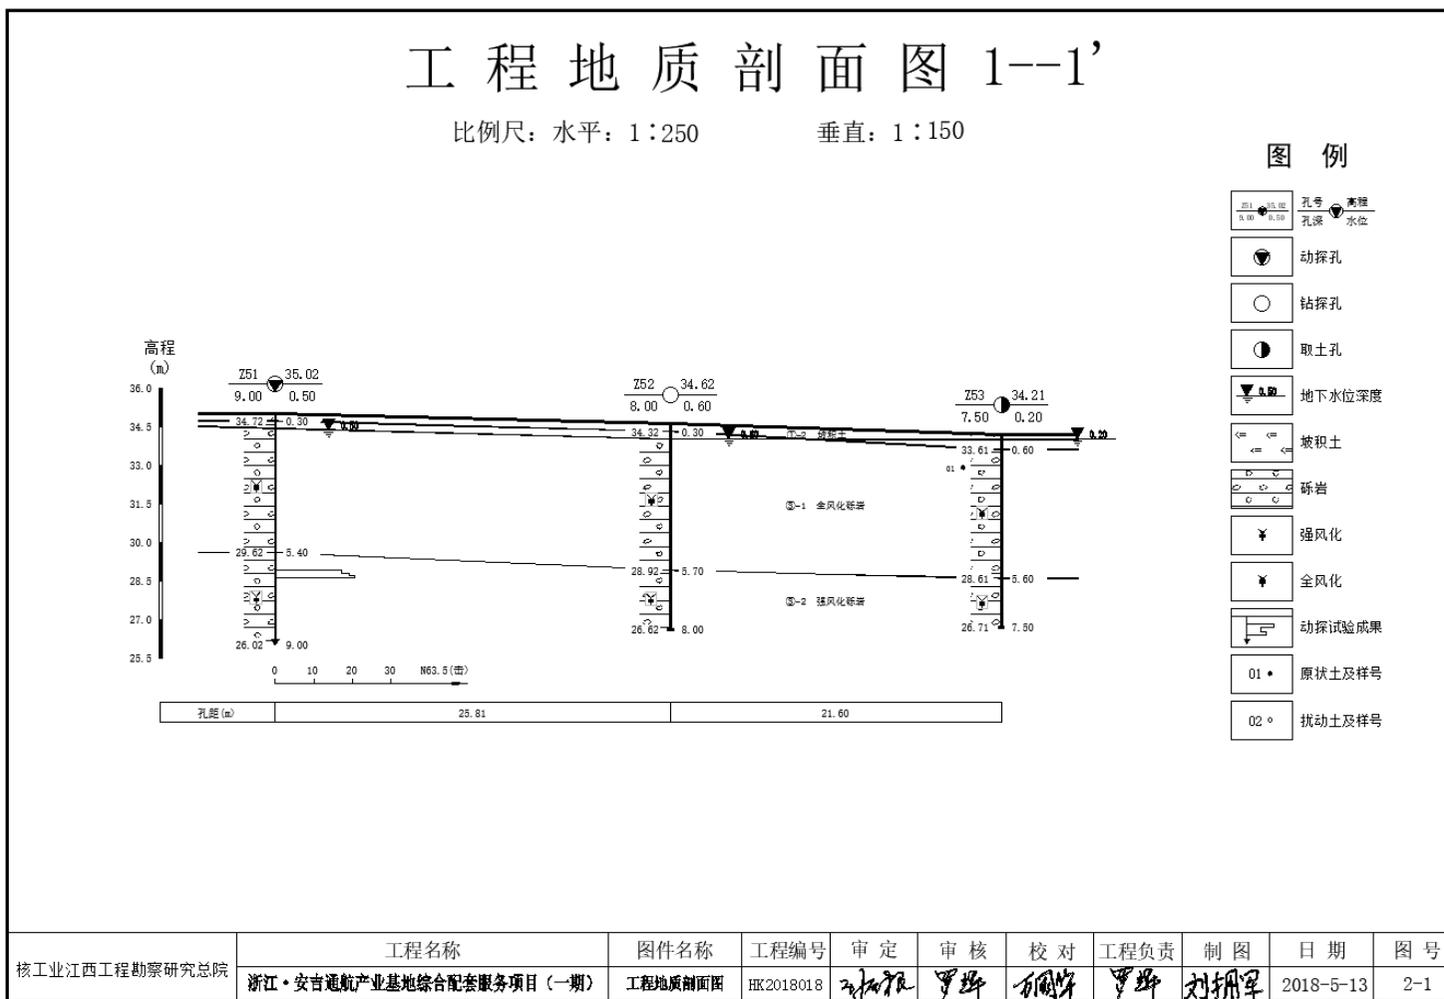
图3-6 工堪地块部分点位工程地质剖面图

根据参考工勘资料显示，已揭露地层自上而下主要为杂填土、坡积土、粉质粘土、全风化砾岩、强风化砾岩。

上述各岩土层室内土工试验指标统计情况详见下表，部分点位土层剖面图及钻孔剖面图详见下图。

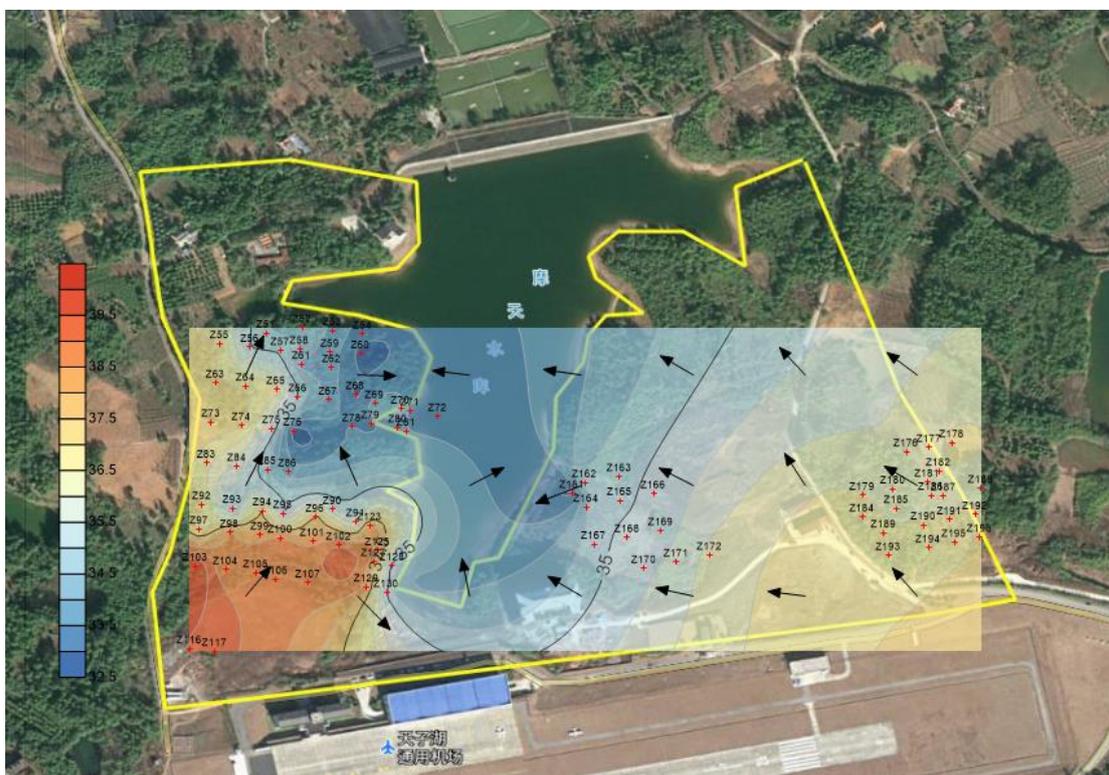
图3-8 工勘地块地下水流向示意图

根据引用地勘报告和工勘地块的高程，绘制地下水等水位线图，判断工勘地块的地下水流向整体趋势为自南向北，见图 3-8。而本次调查地块地势整体北高南低，判断本次调查地块地下水流向主要为由北往南。引用地勘和调查地块中间存在一条地表水河流，两个地块的高程相对地表水区域高程均较高，工勘地块和本次调查地块的地下水均汇入该地表水，见图 3-9。

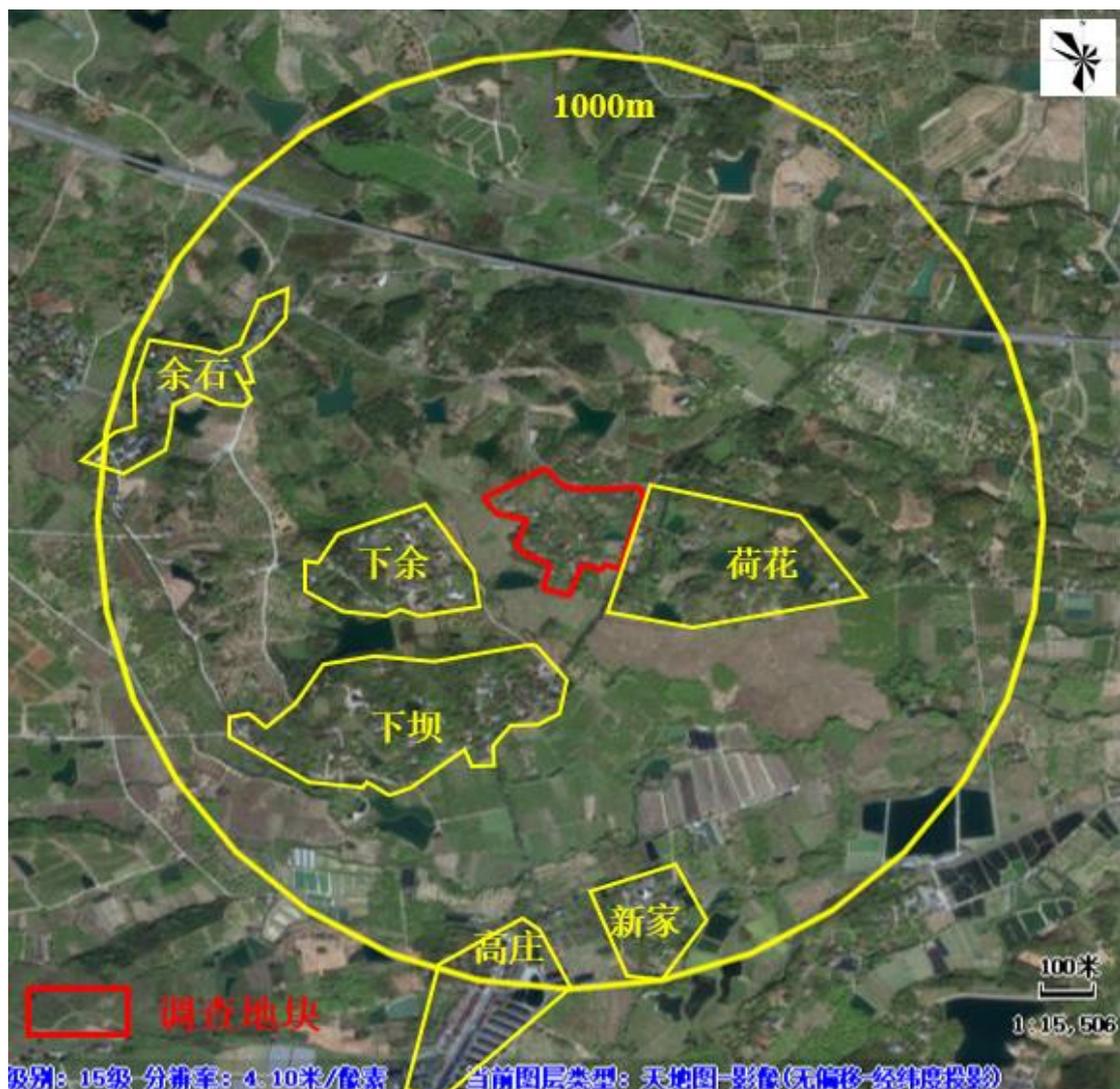
图3-10 地块周围敏感目标分布图

序号	敏感目标名称	敏感类型	方位	与地块最近距离(m)
1	余石	居民区	西北	约 560
2	下余		西	约 130
3	下坝		南	约 185
4	高庄		南	约 855
5	新家		南	约 790
6	荷花		东	约 20

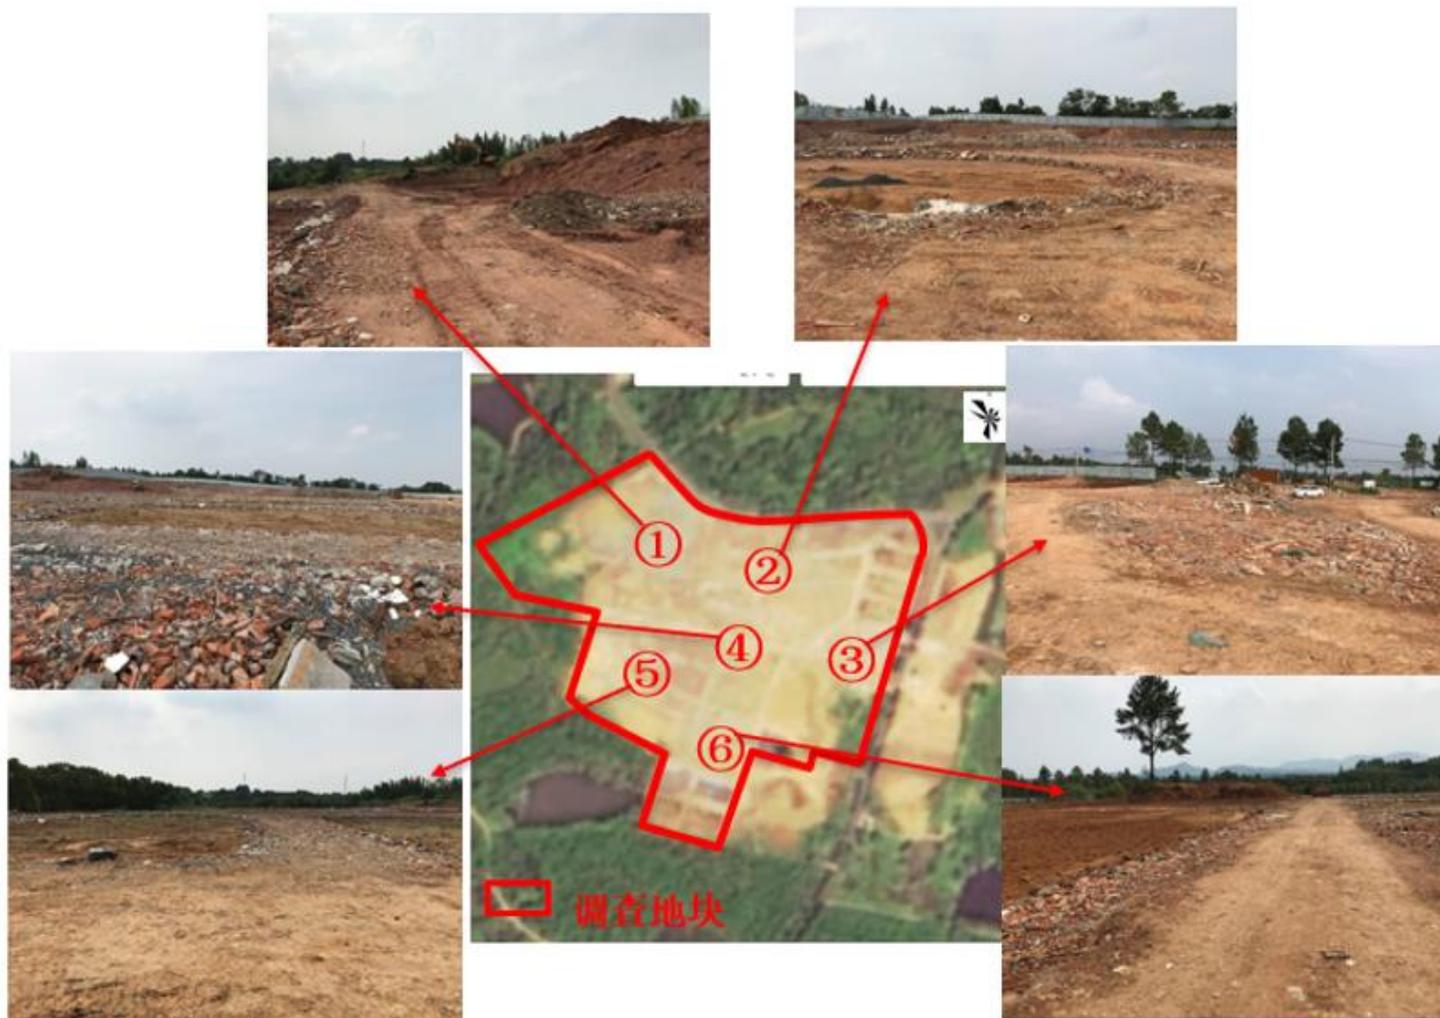
图3-11 地块遥感现状图及现场踏勘照

我单位技术人员于 2023 年 8 月对地块进行了现场踏勘，根据现场踏勘情况了解，踏勘期间调查地块现状为空地（正在平整），调查地块内现场踏勘照片详见下图。

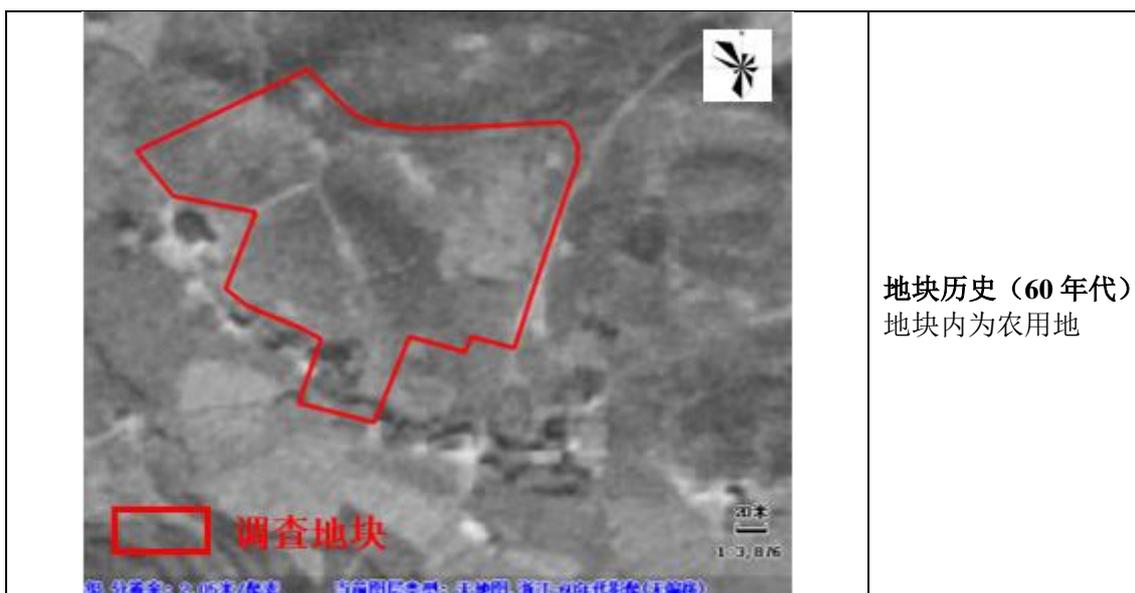
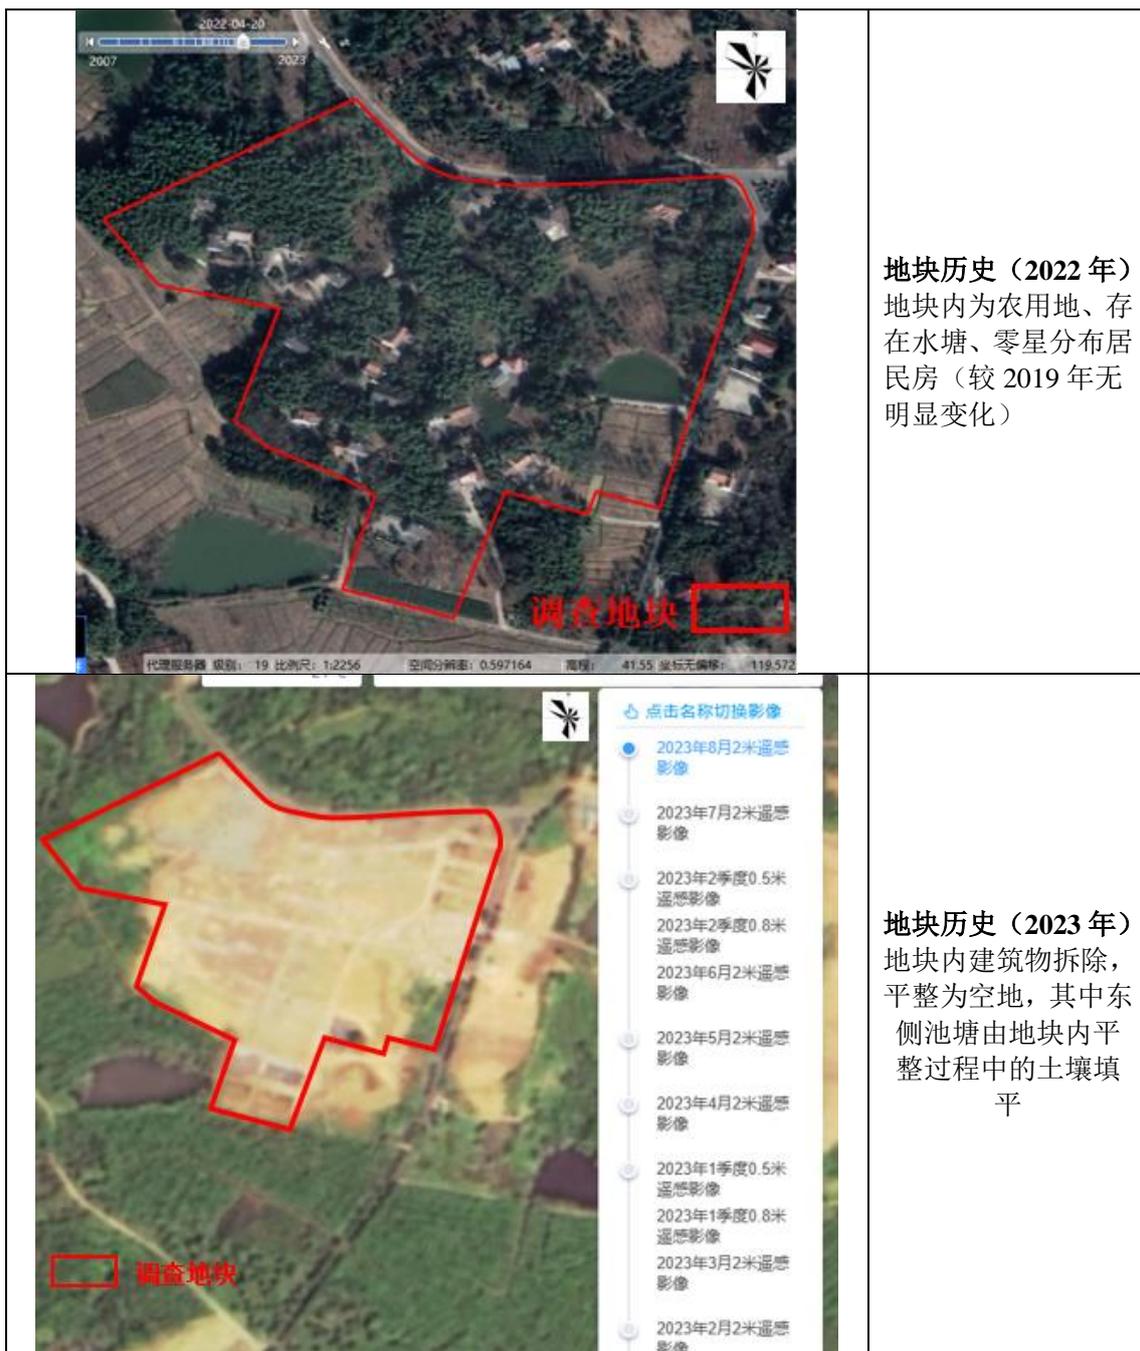
图3-12 地块内历史变化影像图

该地块最早影像图可追溯到 60 年代。根据卫星影像图和人员访谈可知，该地块历史上 1998 年前一直为农用地，1998 年后为农用地和水塘，零星分布少量居民房，历史上无工业企业及家庭作坊、无外来填土、无规模化种植、规模化养殖等。地块历史影像图详见下图。

<p>地块历史（70 年代） 地块内为农用地</p>
	<p>地块历史（1998 年） 地块内为农用地、存在水塘、零星分布居民房</p>
	<p>地块历史（2007 年） 地块内为农用地、存在水塘、零星分布居民房（无明显变化）</p>

<p>地块历史（2009 年） 地块内为农用地、存在水塘、零星分布居民房（较 2007 年无明显变化）</p>
	<p>地块历史（2014 年） 地块内为农用地、存在水塘、零星分布居民房（较 2009 年无明显变化）</p>
	<p>地块历史（2019 年） 地块内为农用地、存在水塘、零星分布居民房（较 2014 年无明显变化）</p>

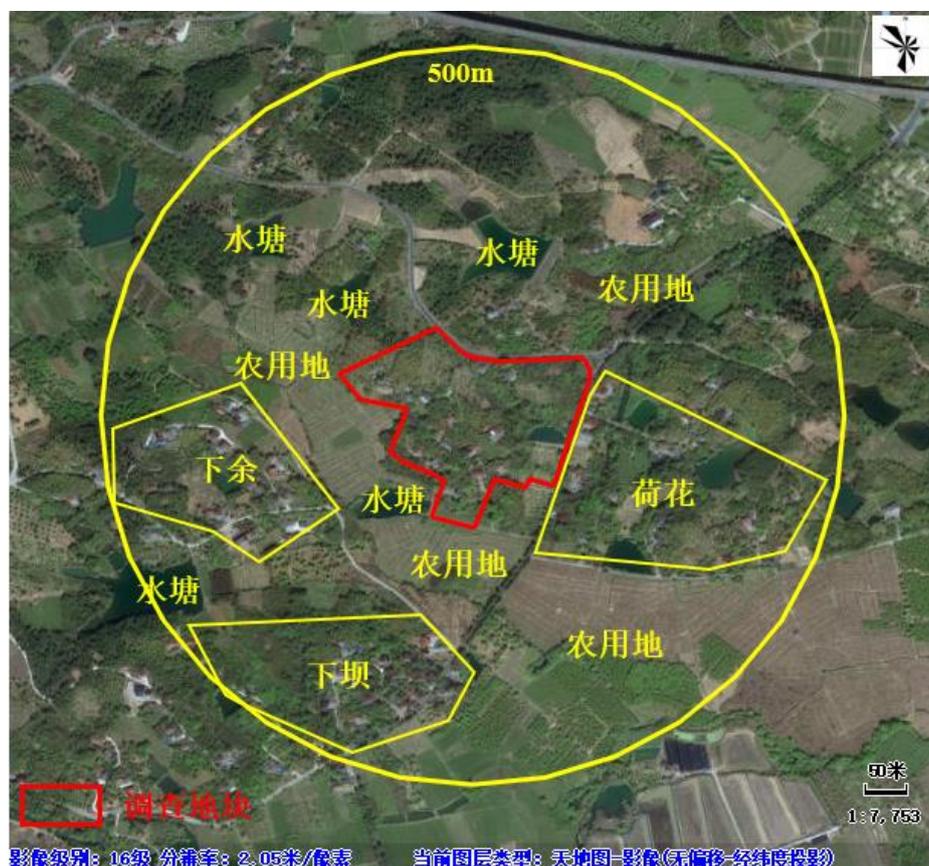
图3-13 相邻地块现状图

相邻地块现状主要为居民区、农用地、水塘。

序号	名称	类型	方位	与地块最近距离(m)
1	下余	居民区	西	约 130
2	下坝		南	约 185
3	荷花		东	约 20
4	水塘	--	四周	紧邻
5	农用地	--	南、西、北	紧邻
