安吉县天子湖镇余石村全域整治安置区（天子湖镇
2022-133 地块）土壤污染状况初步调查报告
（备案稿）

编制单位：中煤科工集团杭州研究院有限公司

二〇二三年九月

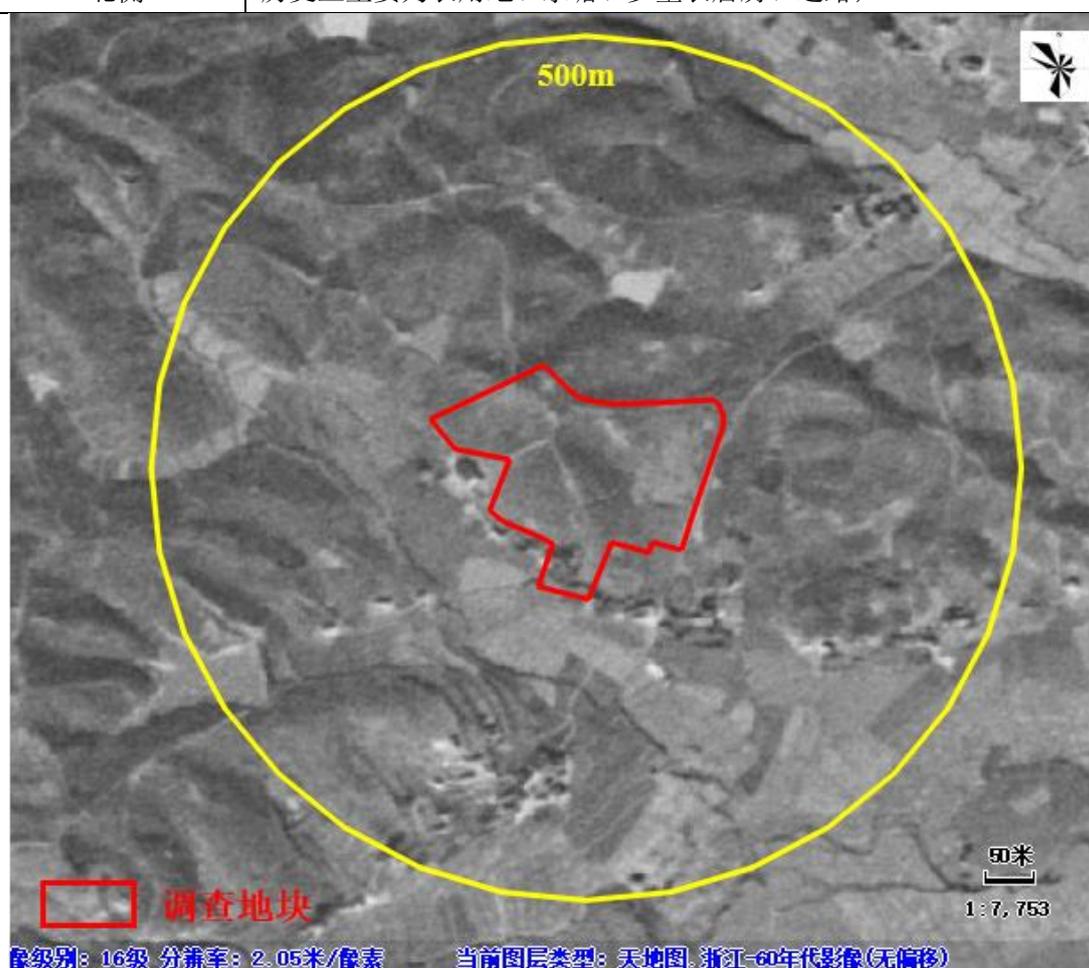
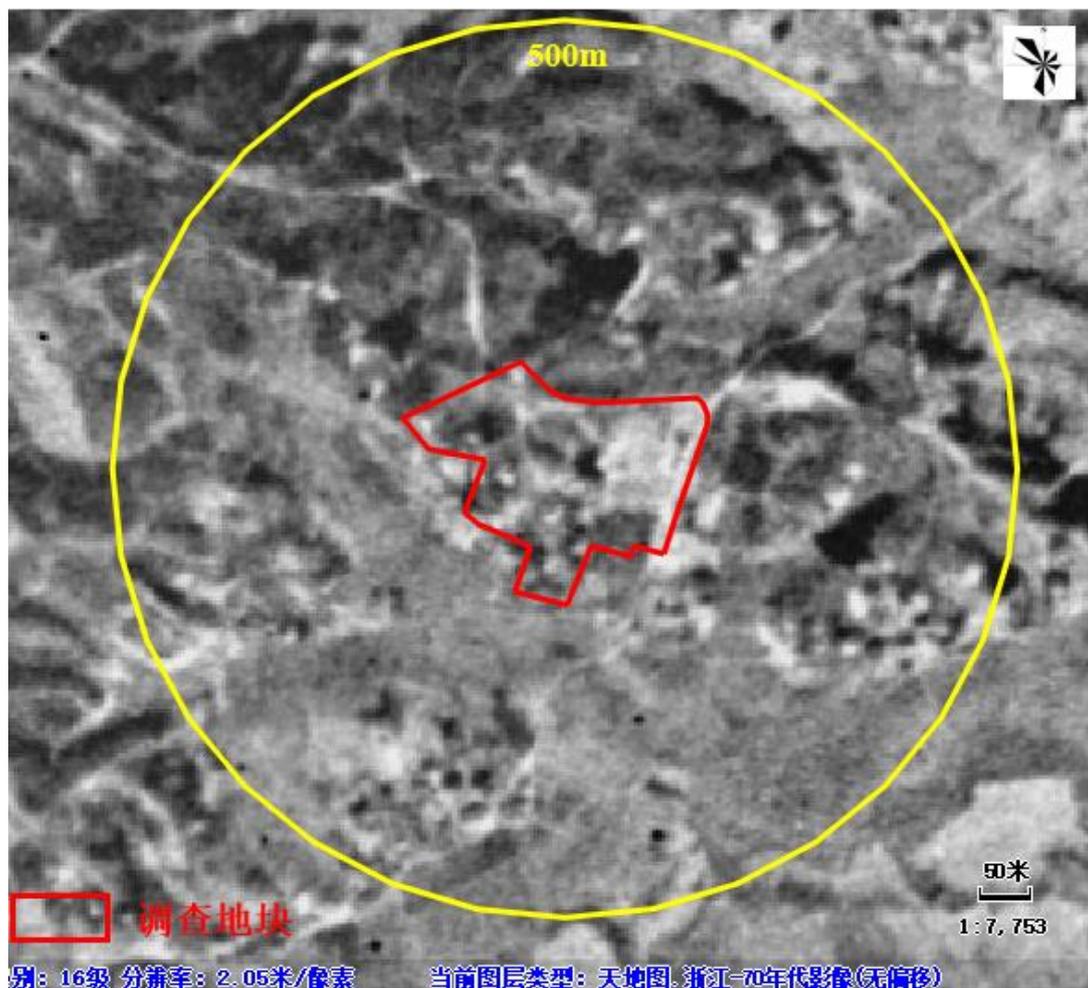
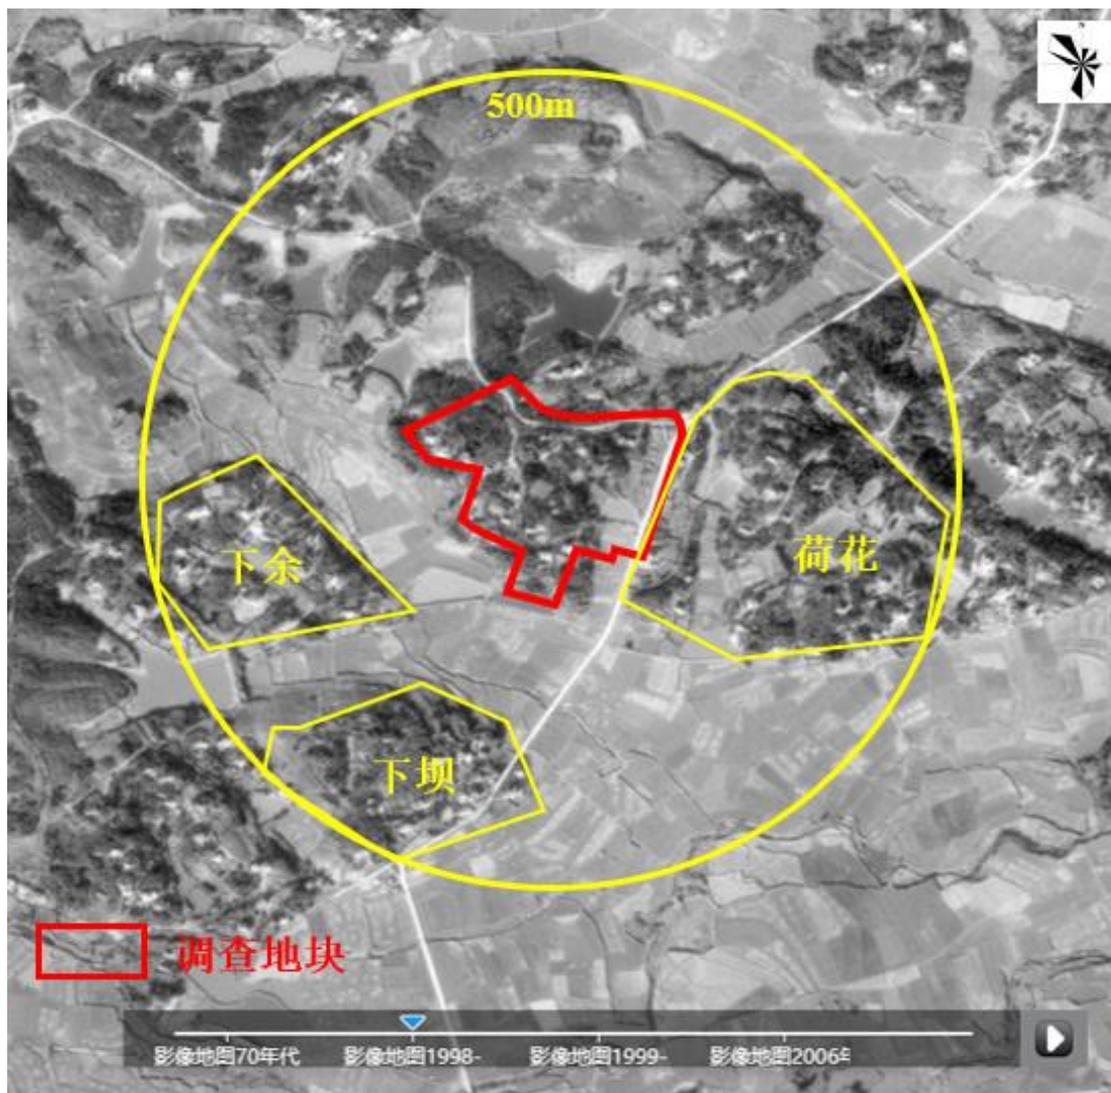
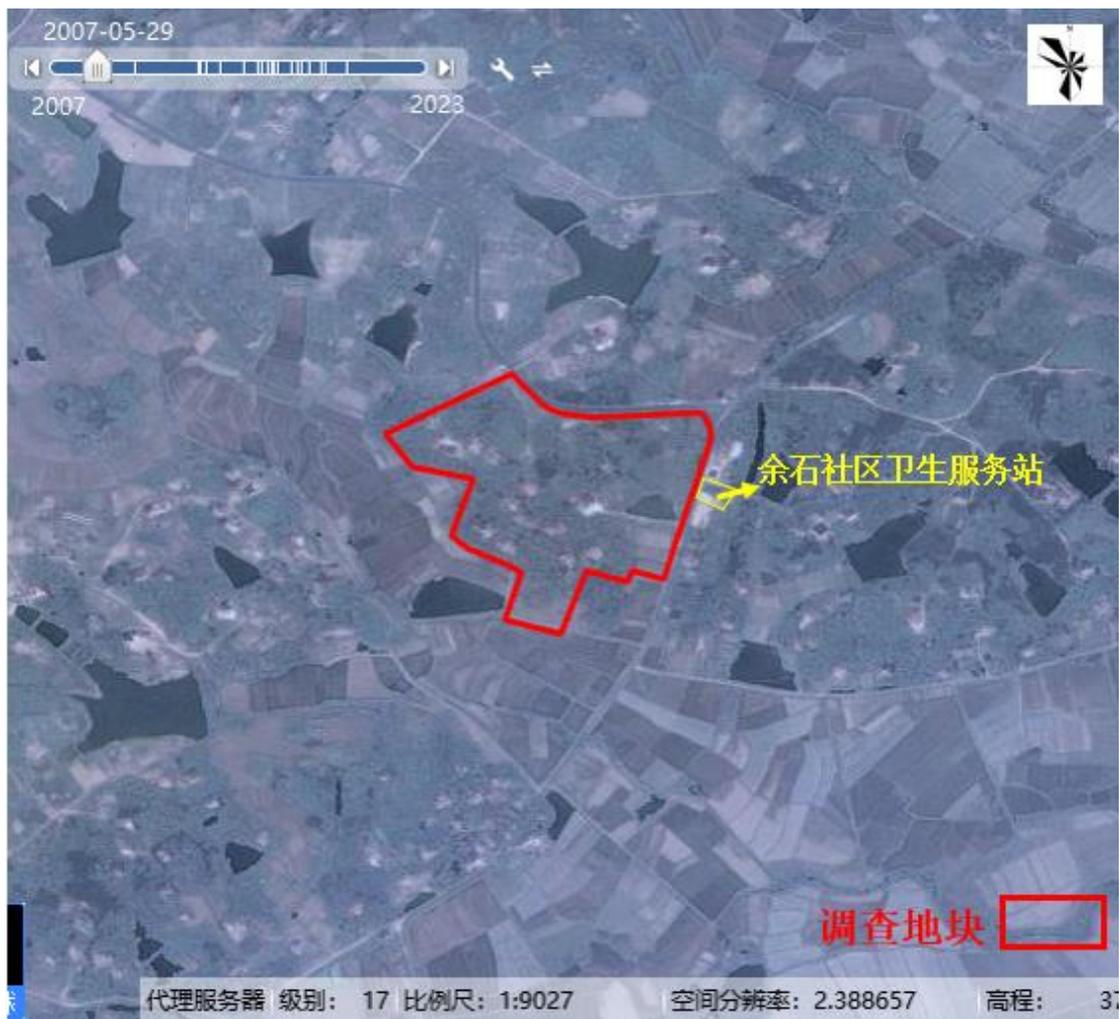
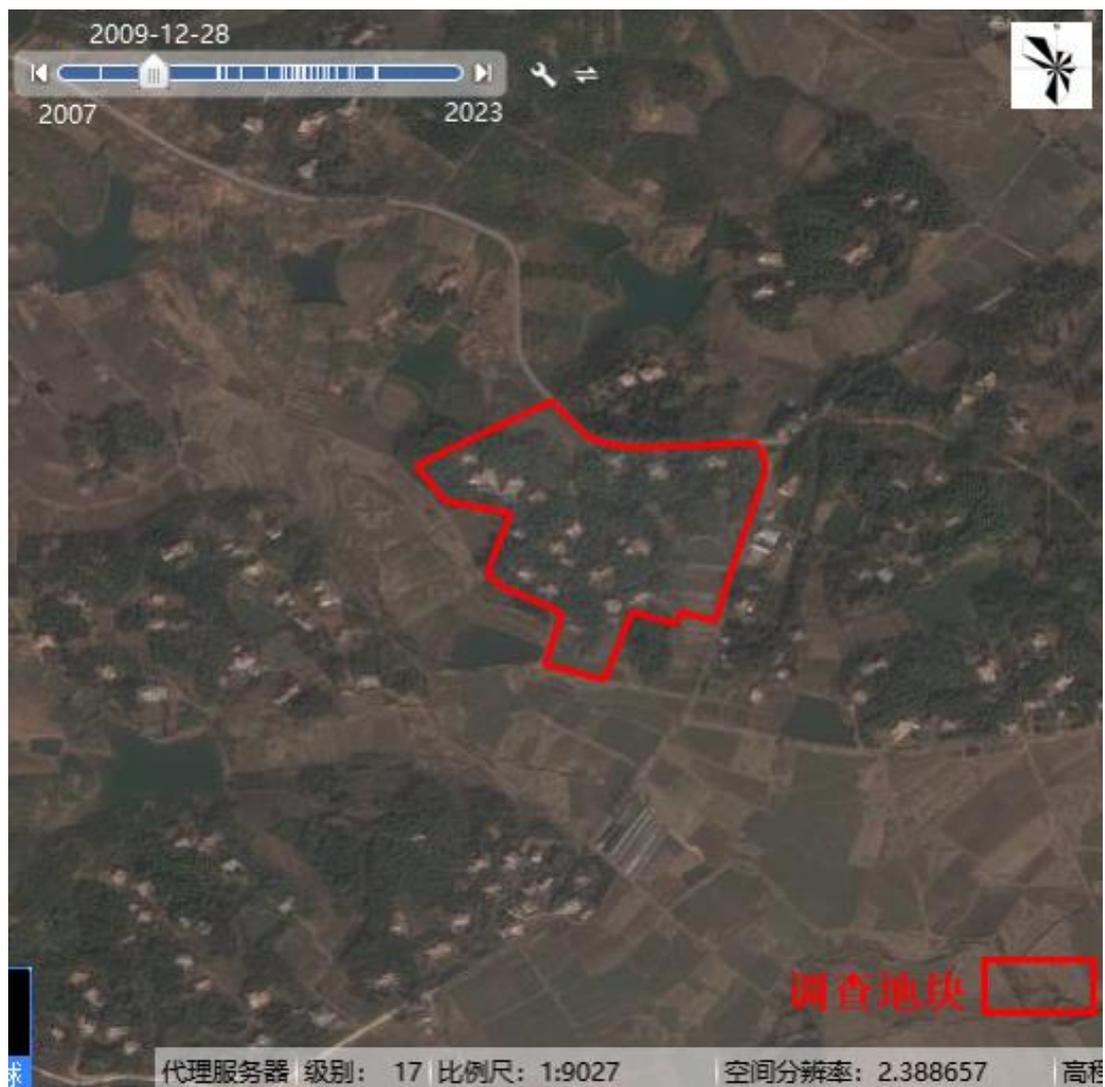
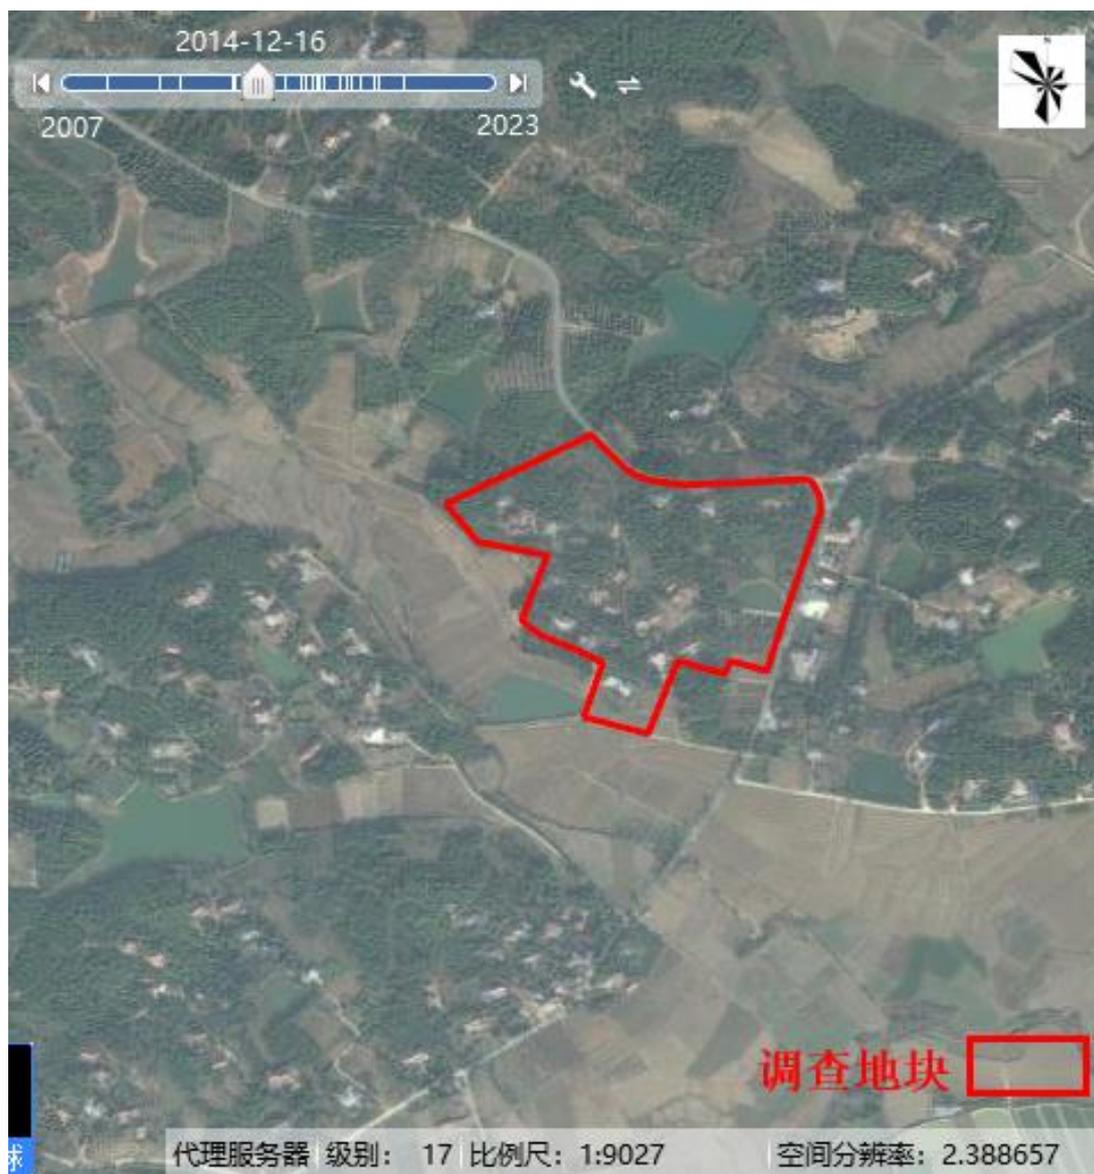
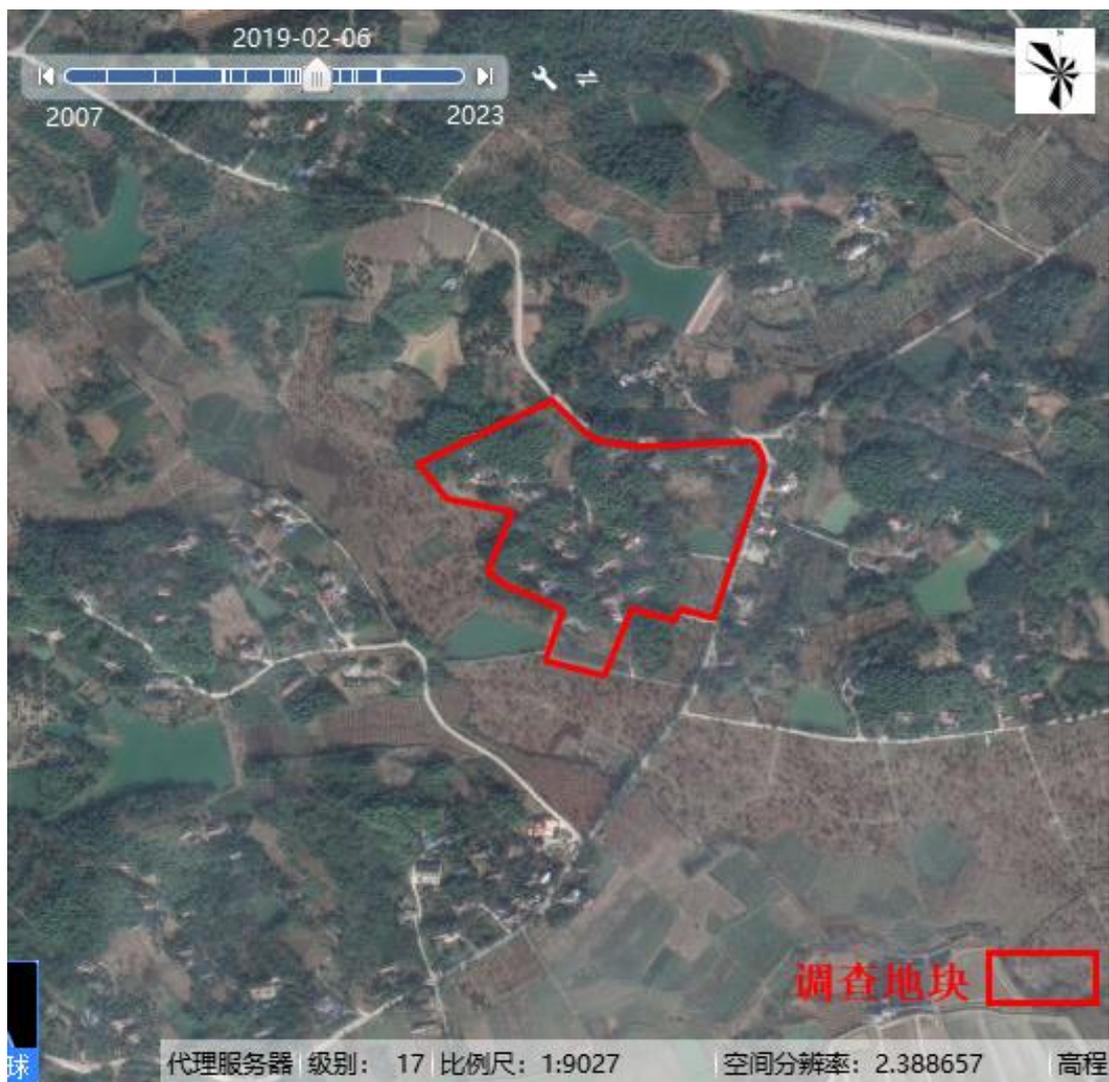
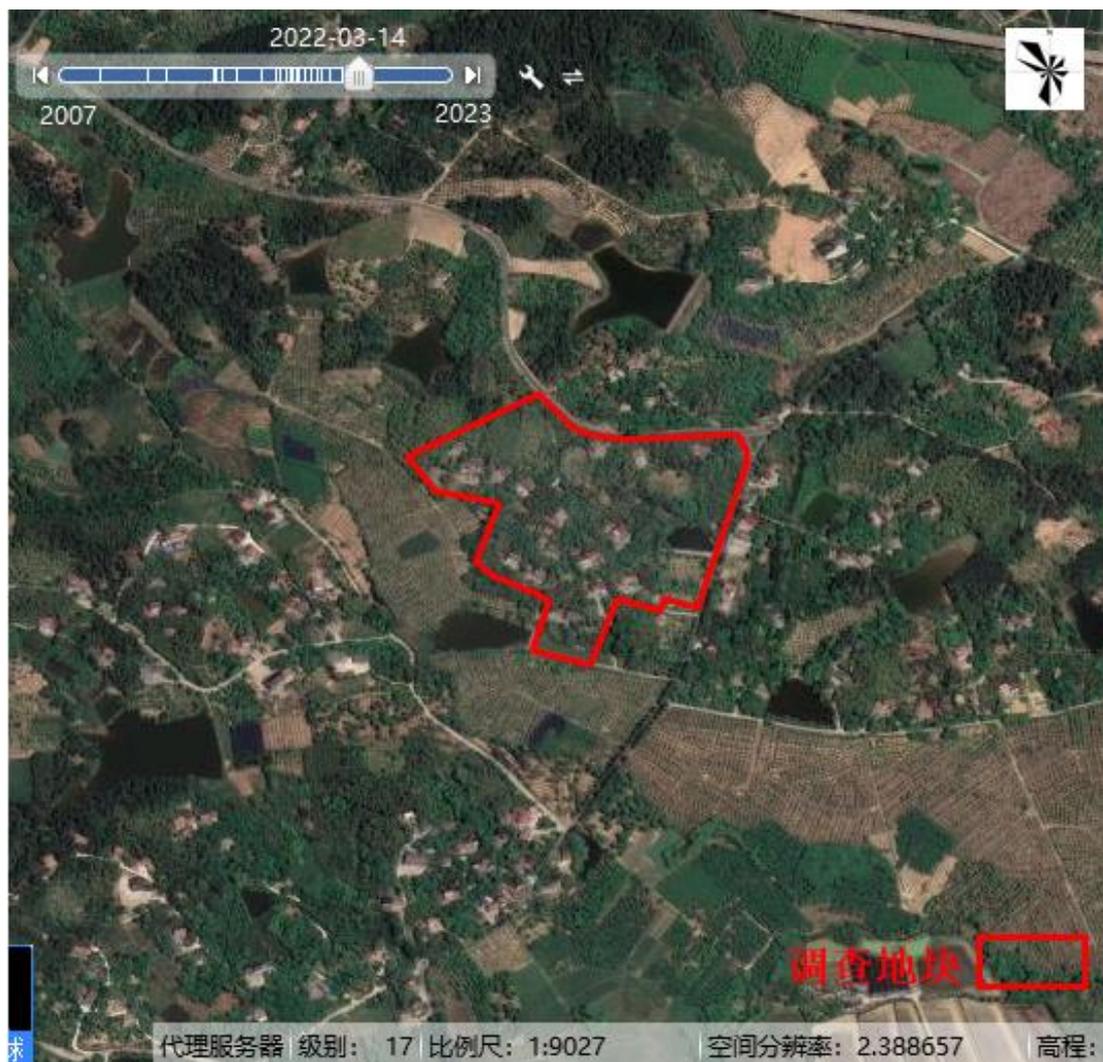
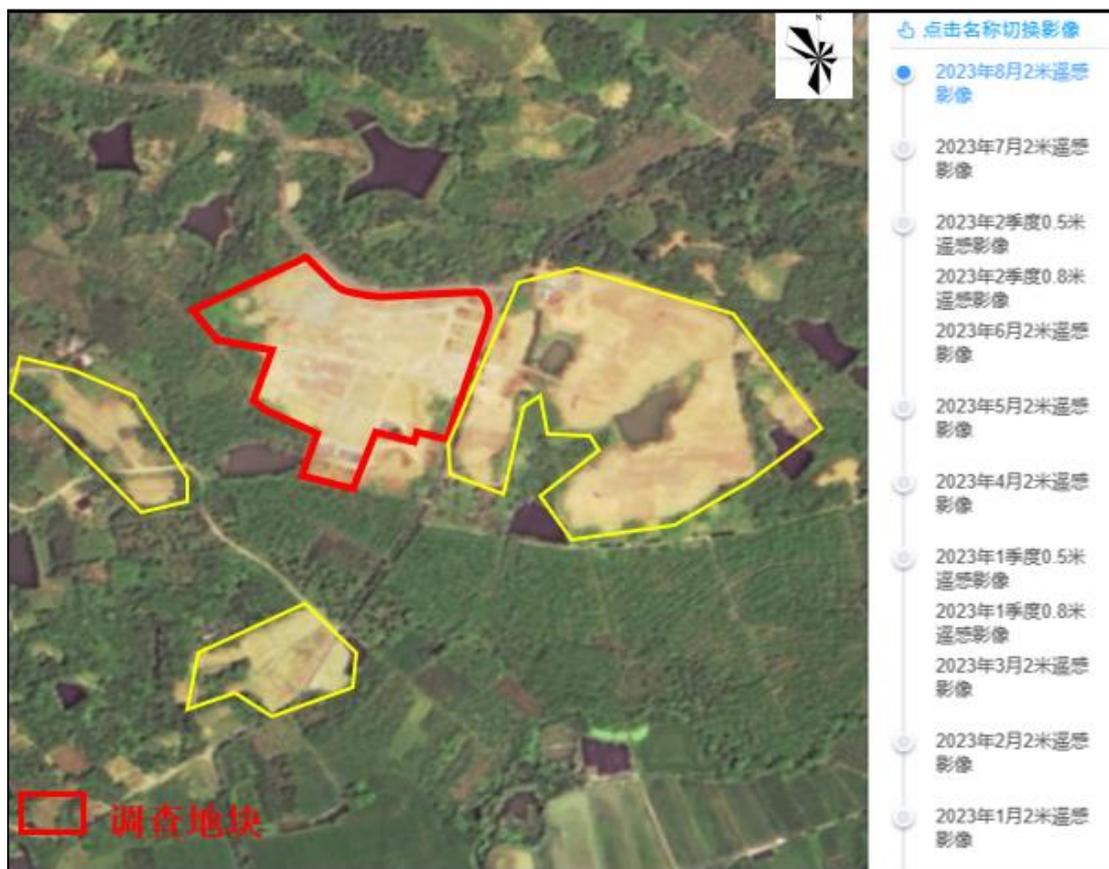
图3-14 地块周边历史变化影像图

地块周边历史（60年代）地块外主要为农用地、少量居民房、道路

地块周边历史（70年代）地块外主要为农用地、水塘、少量居民房、道路

地块周边历史（1998年）地块外主要为农用地、水塘、居民房增加

地块周边历史（2007年）地块外主要为农用地、水塘、居民房，地块东侧有余石社区卫生服务站

地块周边历史（2009年）较2007年无明显变化

地块周边历史（2014 年）较 2009 年无明显变化

地块周边历史（2019年）较2014年无明显变化

地块周边历史（2022年）较2019年无明显变化

地块周边历史（2023年）地块西侧、南侧、东侧建筑物拆除，均平整为空地

根据历史影像调查结合现场踏勘、人员访谈了解，相邻地块历史主要为农用地、居民房、道路、水塘、余石社区卫生服务站，其中水塘无规模化养殖活动，对调查地块影响较小；卫生服务站的主要经营范围为医治普通感冒等小疾病，未进行大型医疗活动，无医疗废水产生，针头等医疗固废收集后由专业部门回收处理，无明显特征污染物，对调查地块影响较小。此外，地块外历史和现状均无工业企业，无家庭作坊，无规模化种植、规模化养殖活动，无工业废水及固废产生，无固废、危废处置、贮存。综上所述，相邻地块对本次调查地块的影响较小。

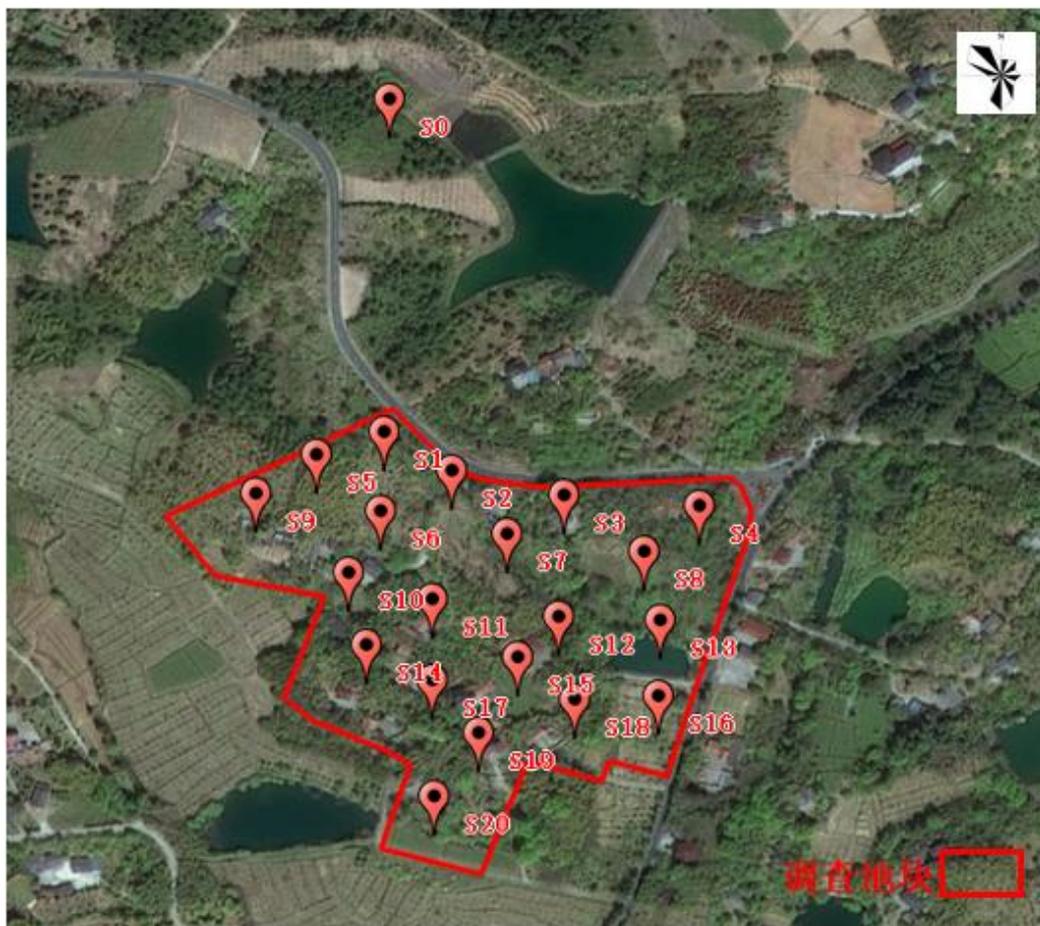
图5-1 本次调查地块土壤快筛采样点位分布图

名称	土壤 点位 编号	采样点坐标		布点说明	深度
		东经	北纬		
对照点	S0	119°34'21.908"	30°49'4.890"	地块外 180m, 历史为农用地, 未进一步开发 利用,为裸露土 壤	表层土壤 (0-0.5m)
地块内	S1	119°34'22.140"	30°48'57.590"	地块历史主要 为农用地,村民 自种蔬菜等农 作物,未使用化 肥,未进一步开 发利用,均为裸 露土壤 系统分布法结 合检测时现场 实际情况	
	S2	119°34'23.598"	30°48'56.750"		
	S3	119°34'26.041"	30°48'56.200"		
	S4	119°34'28.957"	30°48'55.968"		
	S5	119°34'20.682"	30°48'57.108"		
	S6	119°34'22.053"	30°48'55.862"		
	S7	119°34'24.805"	30°48'55.350"		
	S8	119°34'27.770"	30°48'54.974"		
	S9	119°34'19.350"	30°48'56.258"		
	S10	119°34'21.358"	30°48'54.510"		
	S11	119°34'23.173"	30°48'53.911"		
	S12	119°34'25.916"	30°48'53.544"		
	S13	119°34'28.136"	30°48'53.448"		
	S14	119°34'21.744"	30°48'52.927"		
	S15	119°34'25.027"	30°48'52.656"		
	S16	119°34'28.079"	30°48'51.806"		
	S17	119°34'23.193"	30°48'52.154"		
	S18	119°34'26.283"	30°48'51.739"		
	S19	119°34'24.168"	30°48'50.976"		
	S20	119°34'23.202"	30°48'49.615"
