**安吉县天子湖镇 2017-37、2018-19、2018-
20 地块土壤污染状况初步调查报告**
(备案稿)

委托单位：安吉县天子湖镇人民政府

编制单位：中煤科工集团杭州研究院有限公司

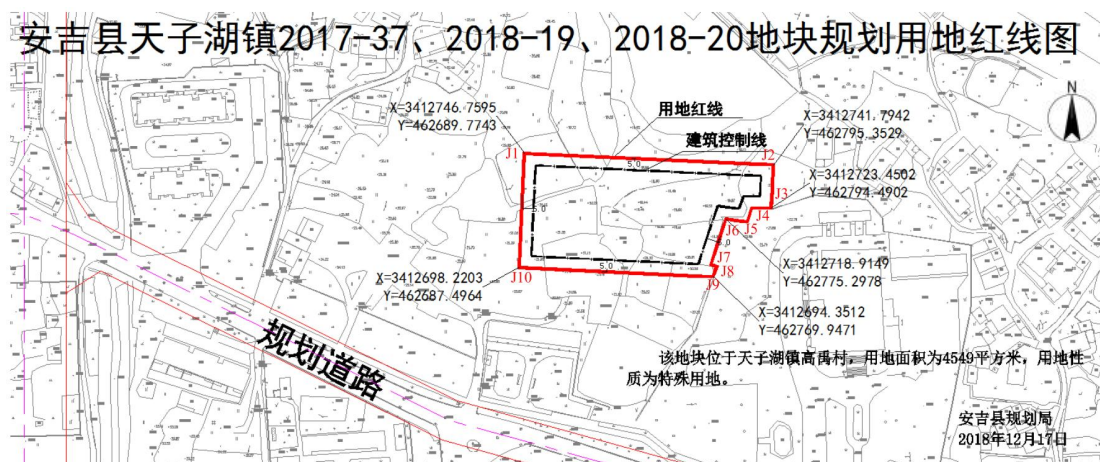
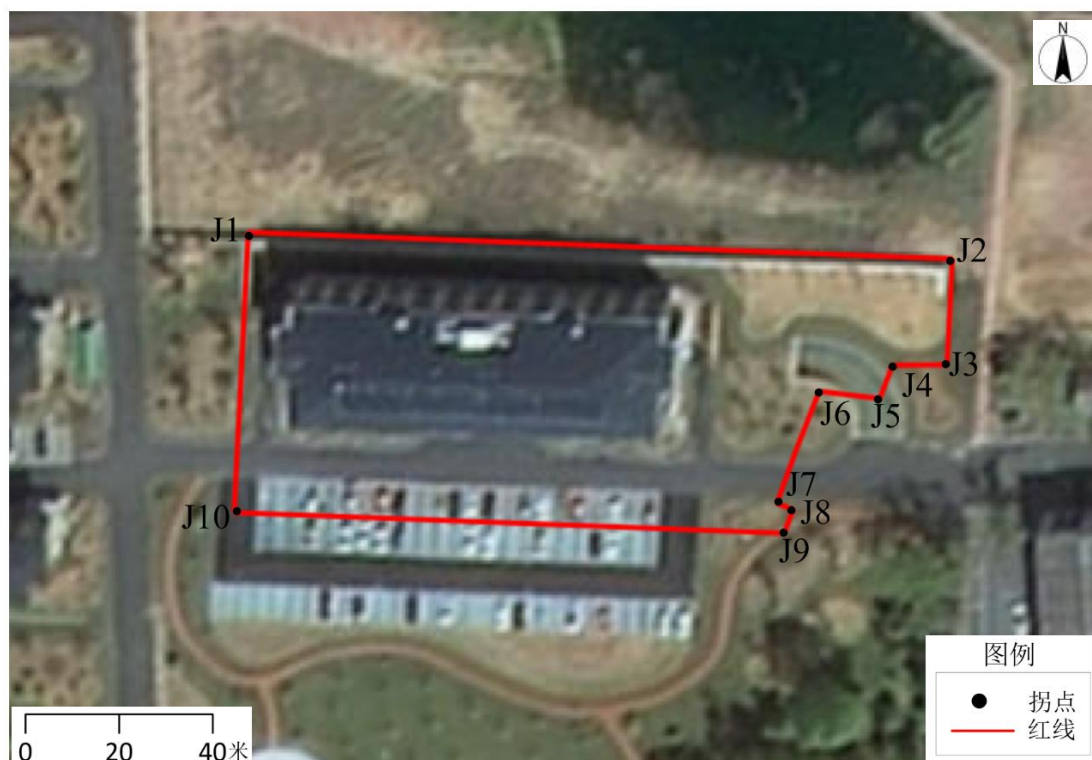
图 2-1 地块红线范围及拐点坐标图

本次调查地块位于浙江省安吉县天子湖镇高禹村，地块四至范围：东至绿化地、南至停车场、西至绿化地、北至农用地。根据地块规划文件，地块总面积 4549m²。本次调查地块红线范围及边界拐点详见图 2-1，表 2-1。
